# Bestandserfassung und Bestandsanalyse

**Ausbildungs- und Mehrzweckhalle – Gebäude Nr. 2**  
und

**Sporthalle – Gebäude Nr. 46**  
mit Außenanlagen

**Zollernalbkaserne in 72466 Meßstetten**

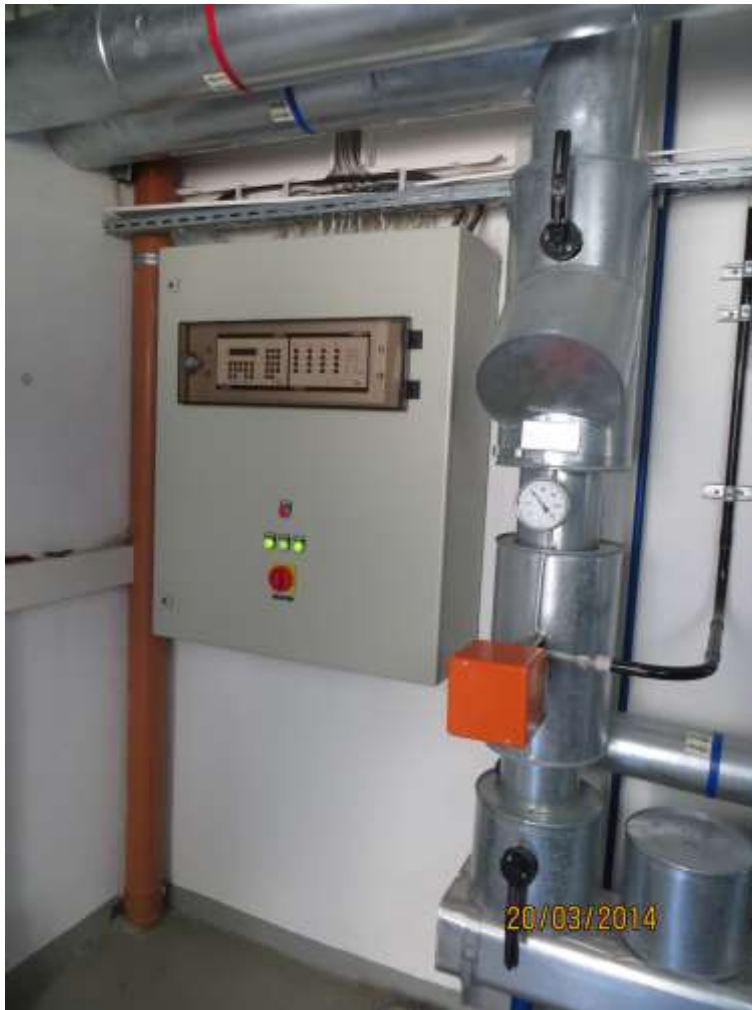
Steuerung Fernwärme

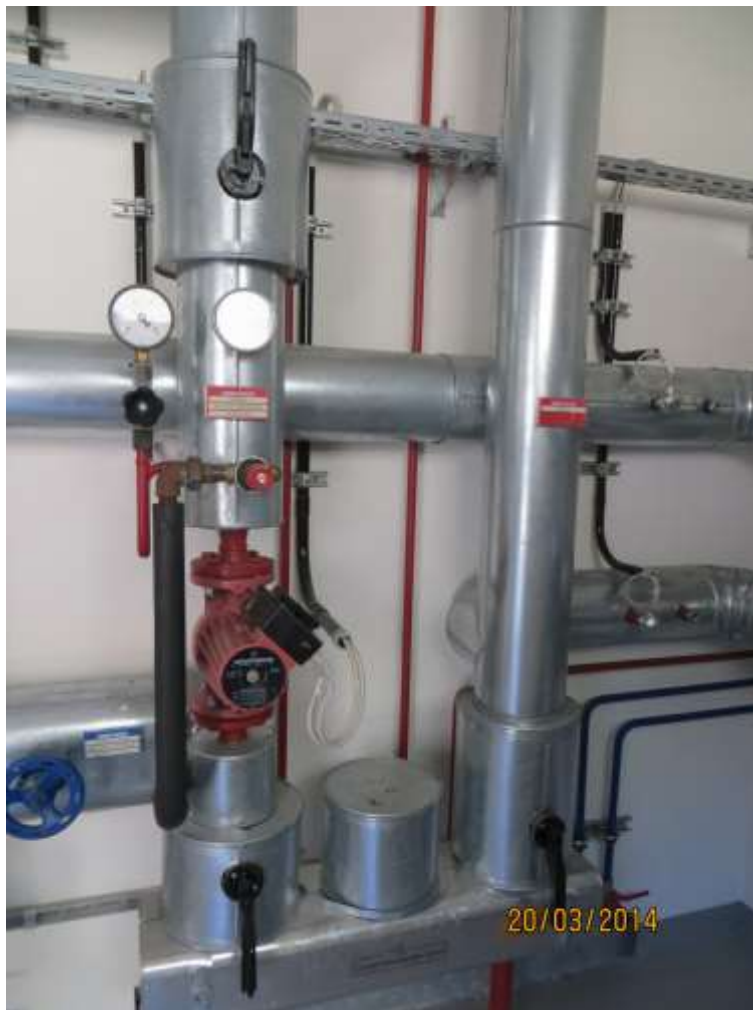
Stellmotor

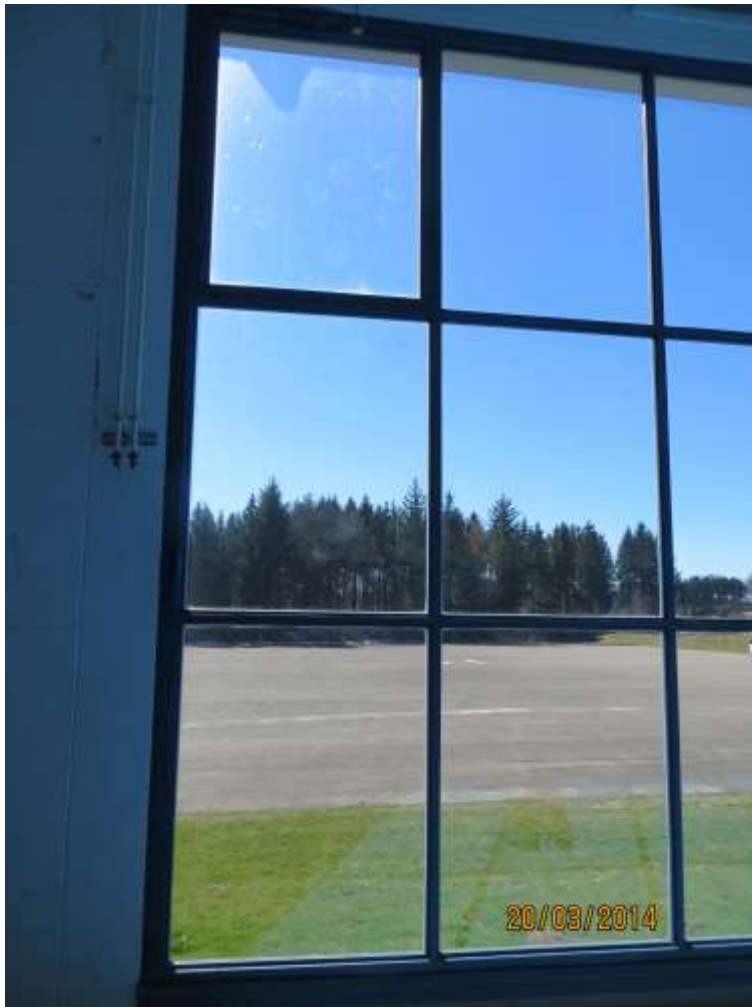
Stahlrahmenfassade

Die Südfassade ist als **Stahlrahmenkonstruktion mit Einfachverglasung** ausgeführt. Eine Qualifizierung als ESG / VSG Standard besteht augenscheinlich nicht. Eine Zulässigkeit für Sportanlagen besteht nicht.

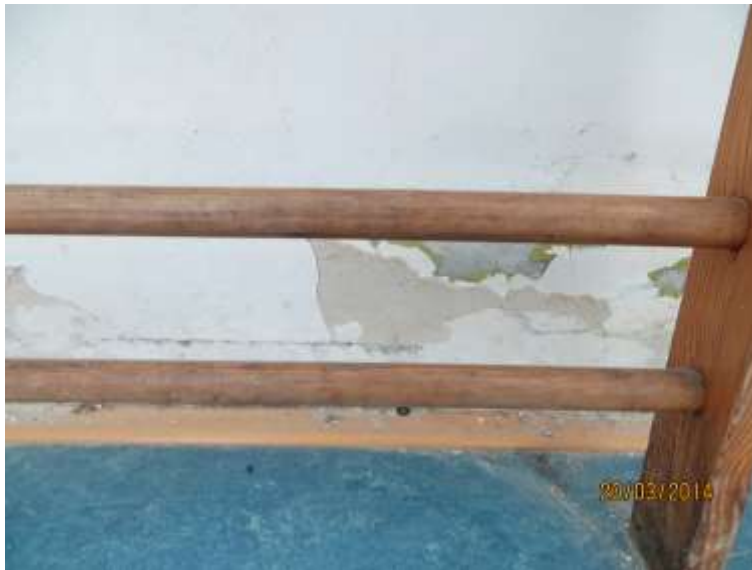
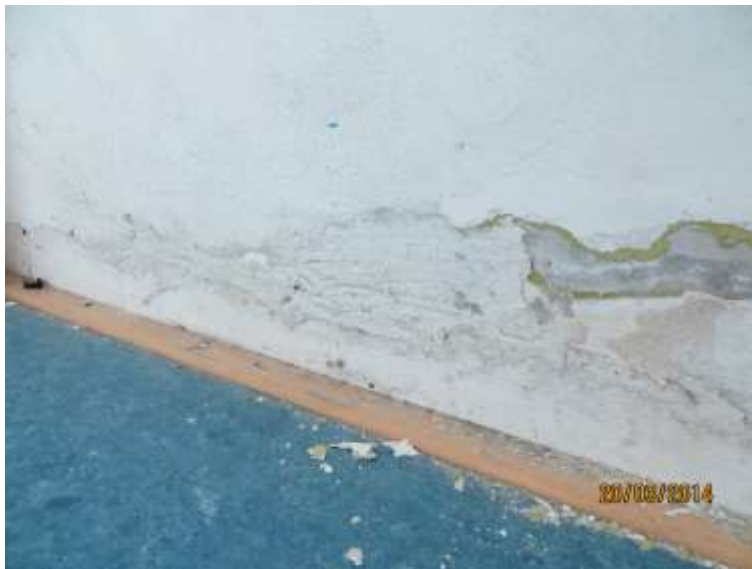
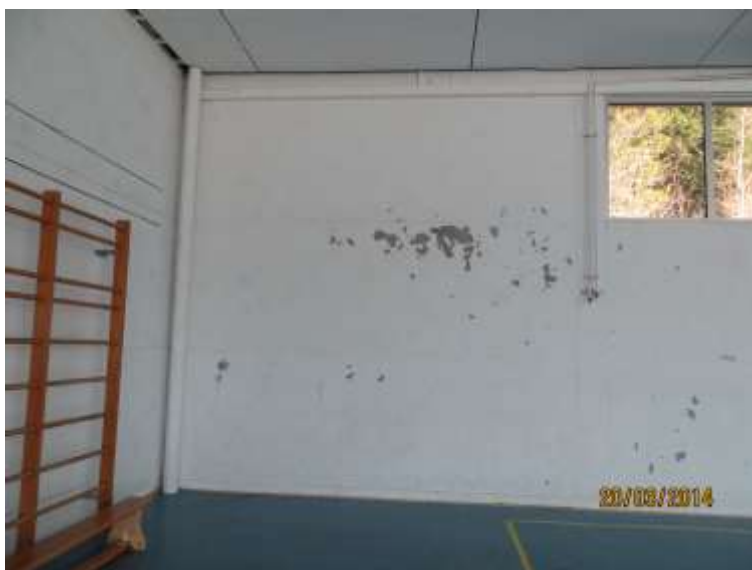
Abplatzungen

**Wände und Oberflächen** weisen Bruchstellen und Abplatzungen auf, die im Sockelbereich teilweise auf Durchfeuchtungen zurückzuführen sind. Die weiteren Oberflächen sind einfach gestrichen. Die Farbflächen lösen sich vielfach vom Untergrund.

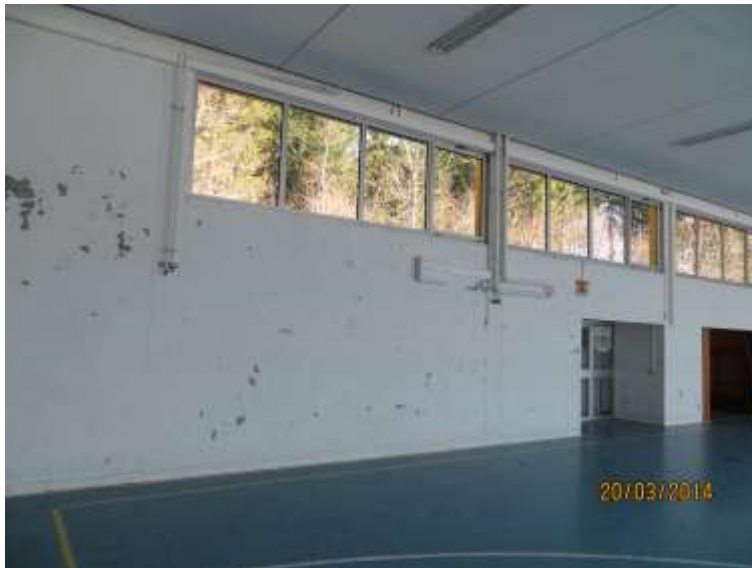
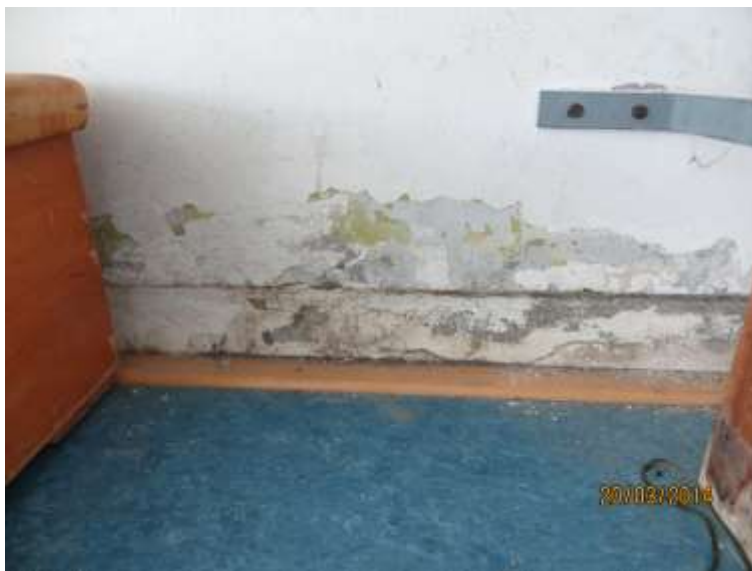
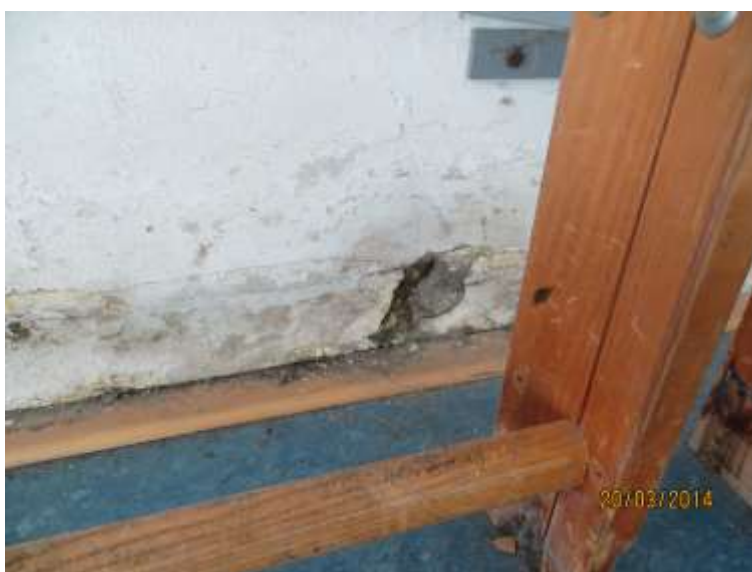
Durchfeuchtungen

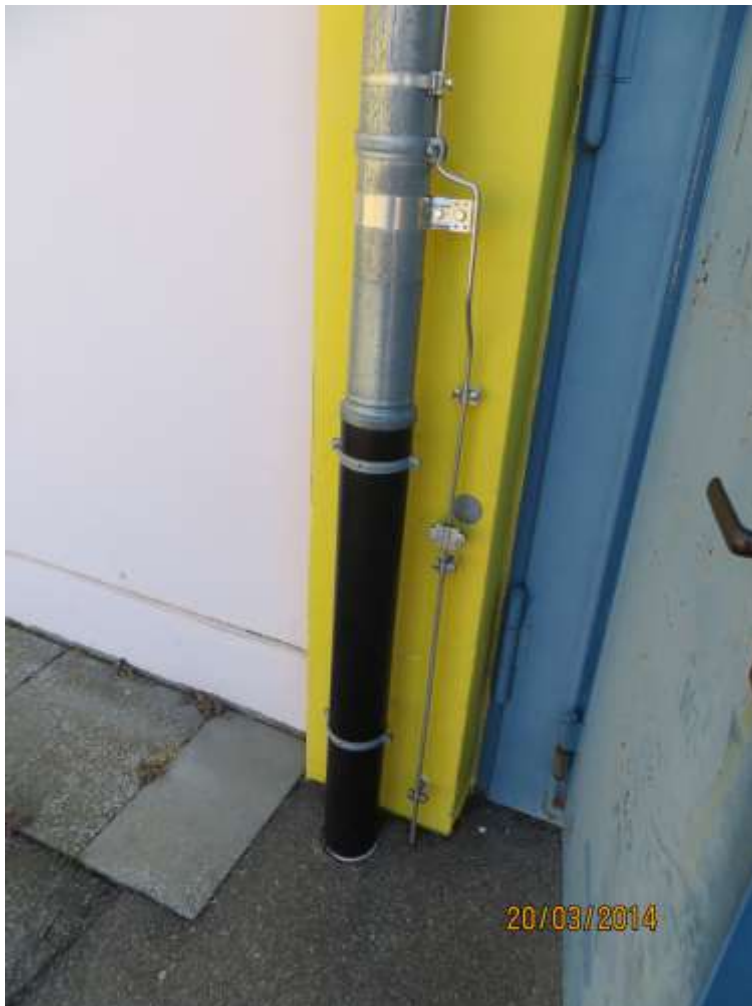
Blitzschutzableitung

Eine **Blitzschutzanlage** ist bestehend; teilweise geringfügig defekt.

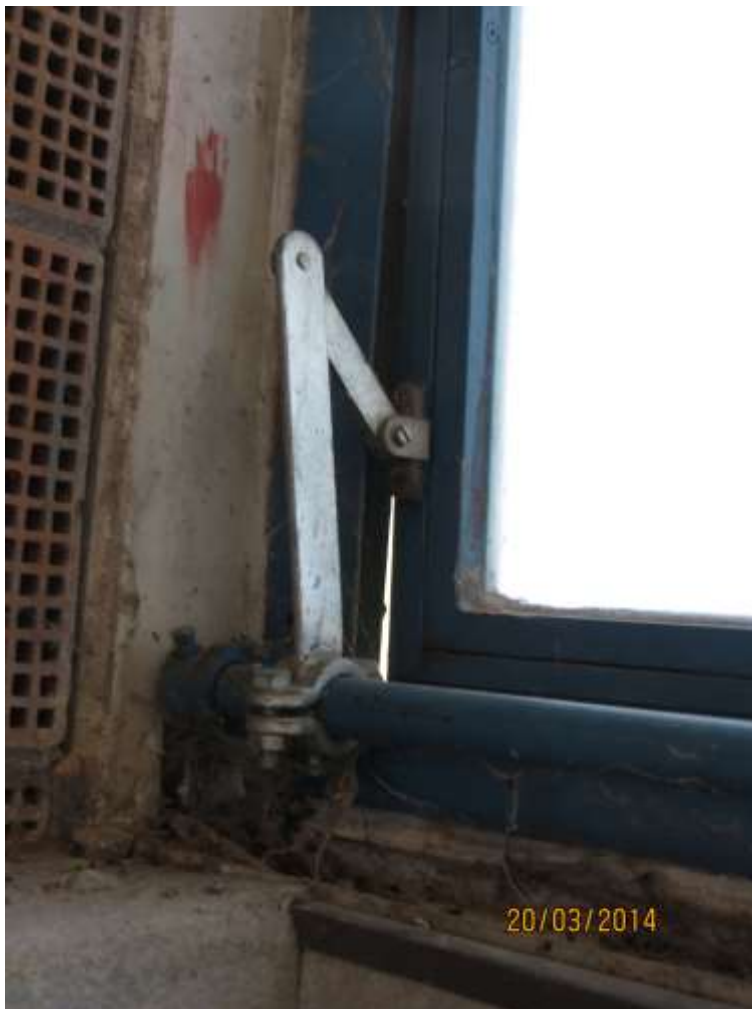
Fensteröffnungsmechanismus

Die **Fenster und Fassaden** bestehen als Stahlrahmenkonstruktion mit Einfachverglasung. Dämmwirkungen besteht nicht. Die Schliessmechanismen sind teilweise defekt.

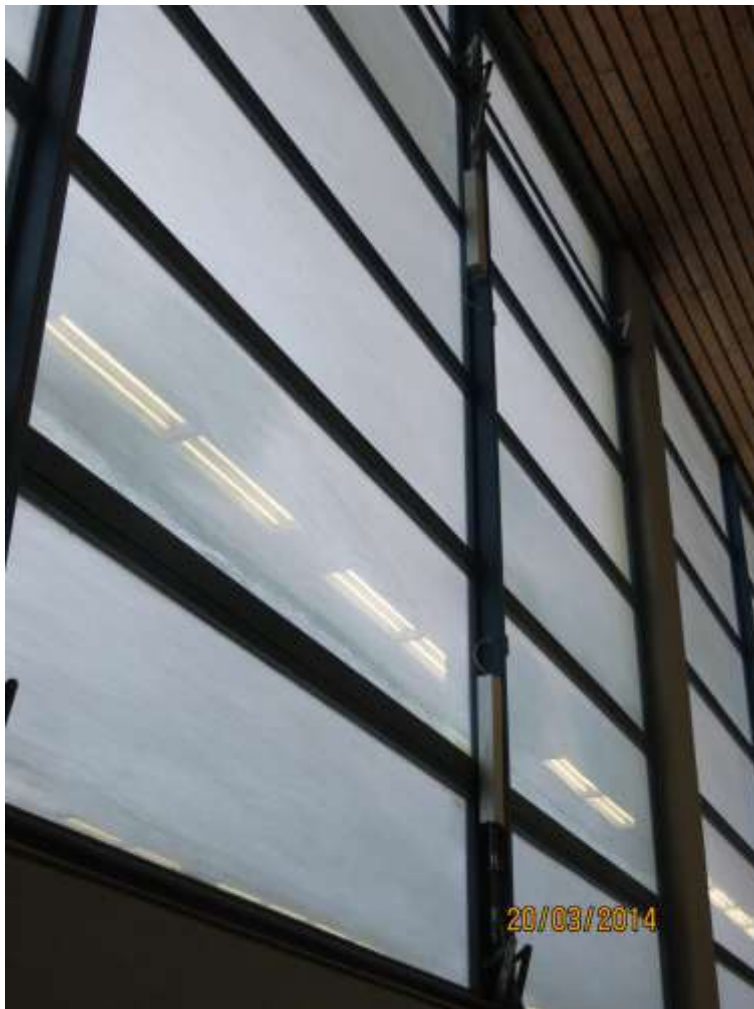
Stahlrahmenfassade

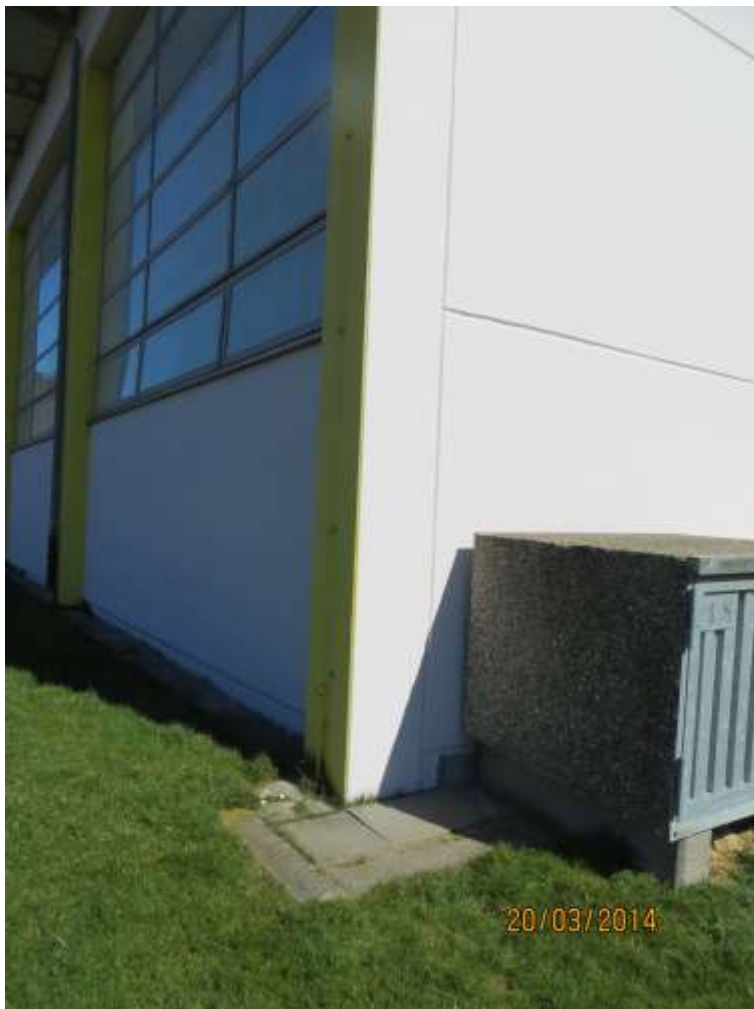
Eckpunkt Fassade

Die **Aussenfassaden** sind in altersbedingt gutem Zustand. In den Sockelbereichen sind Putzanteile teilweise gebrochen. Die Bruchstellen und Abplatzungen im Sockelbereich sind auf Durchfeuchtungen zurückzuführen.

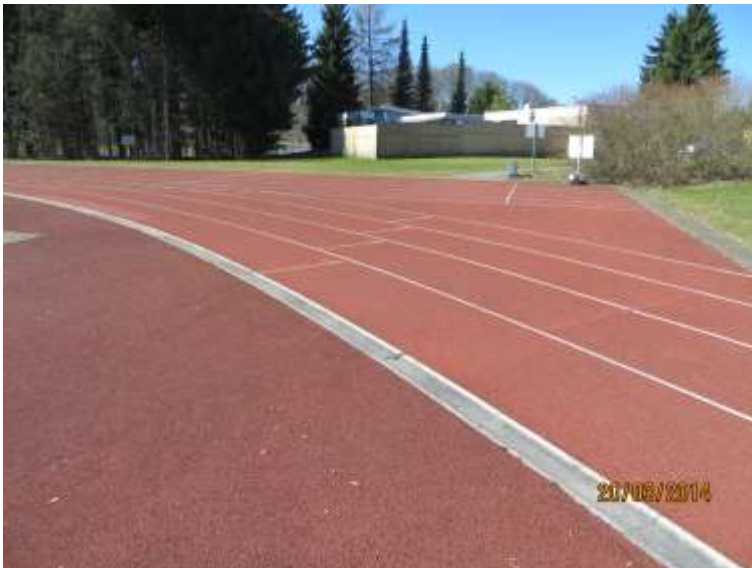
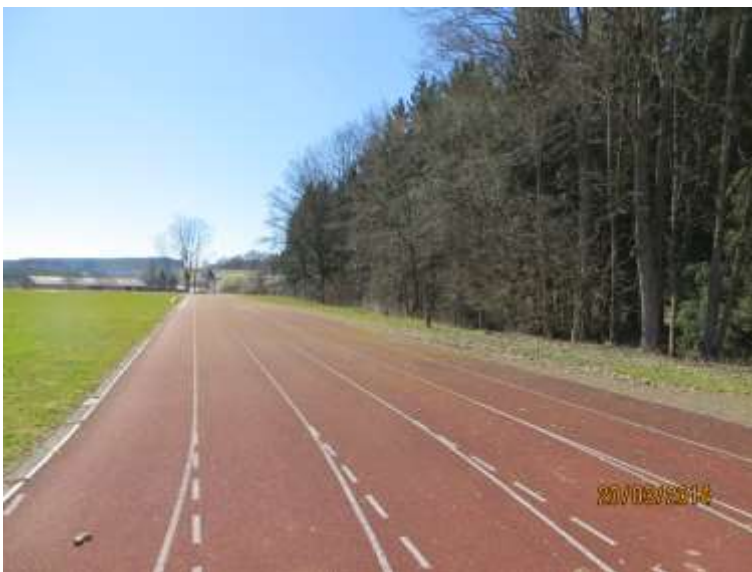
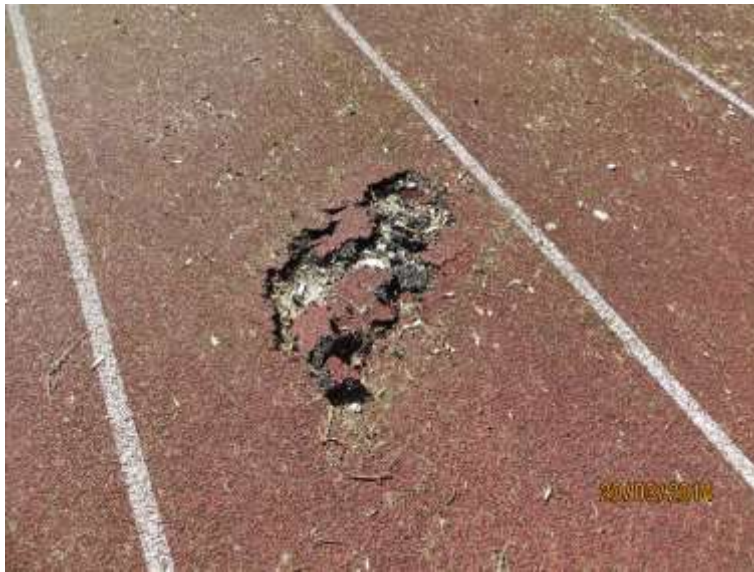
Reparaturstellen

Die 400 m – Bahn weist vielfältige Oberflächenreparaturen unterschiedlicher Flächigkeiten auf. Teilweise sind Belagsaufbrüche durch Forsteinwirkung festzustellen

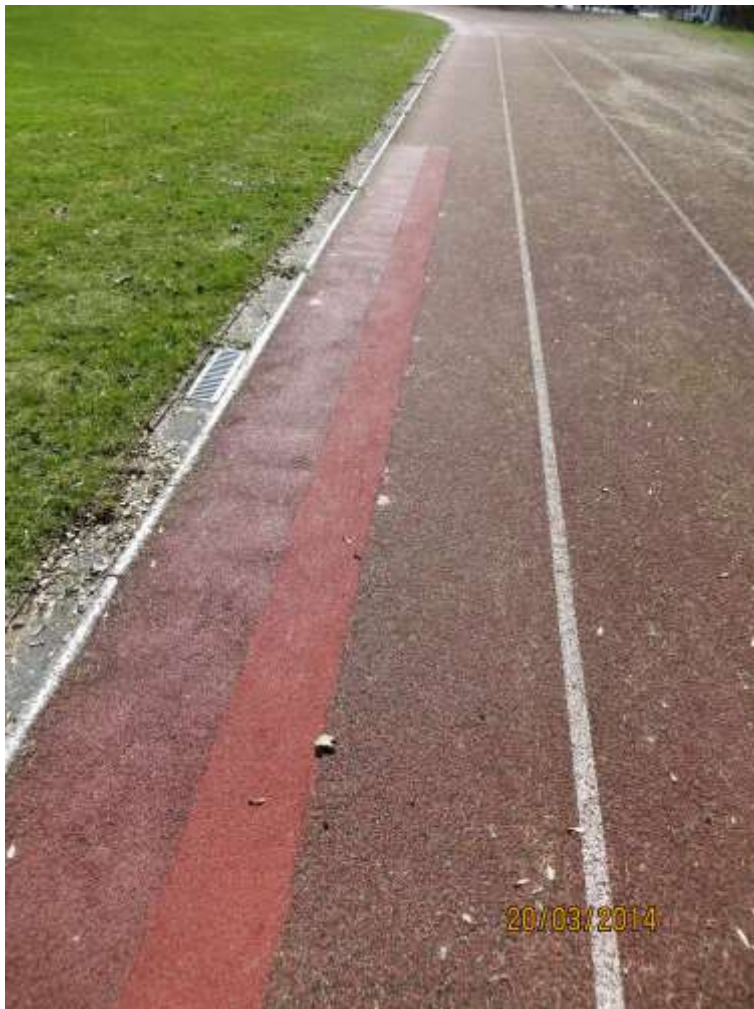
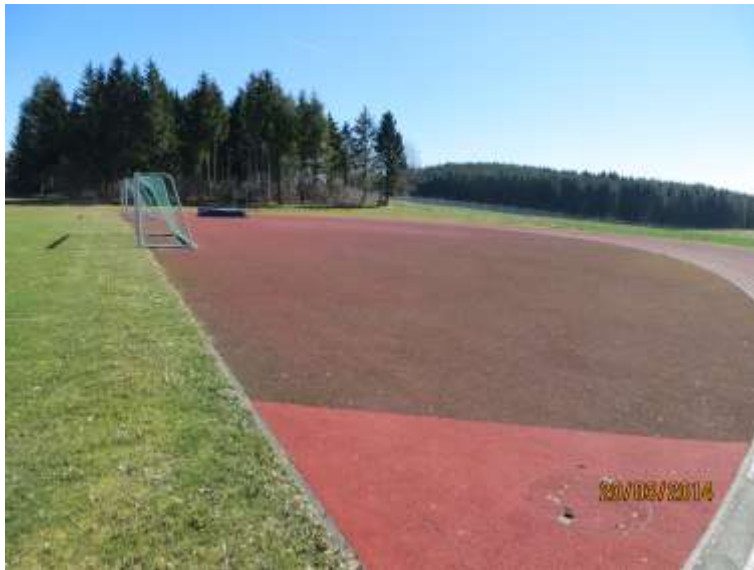
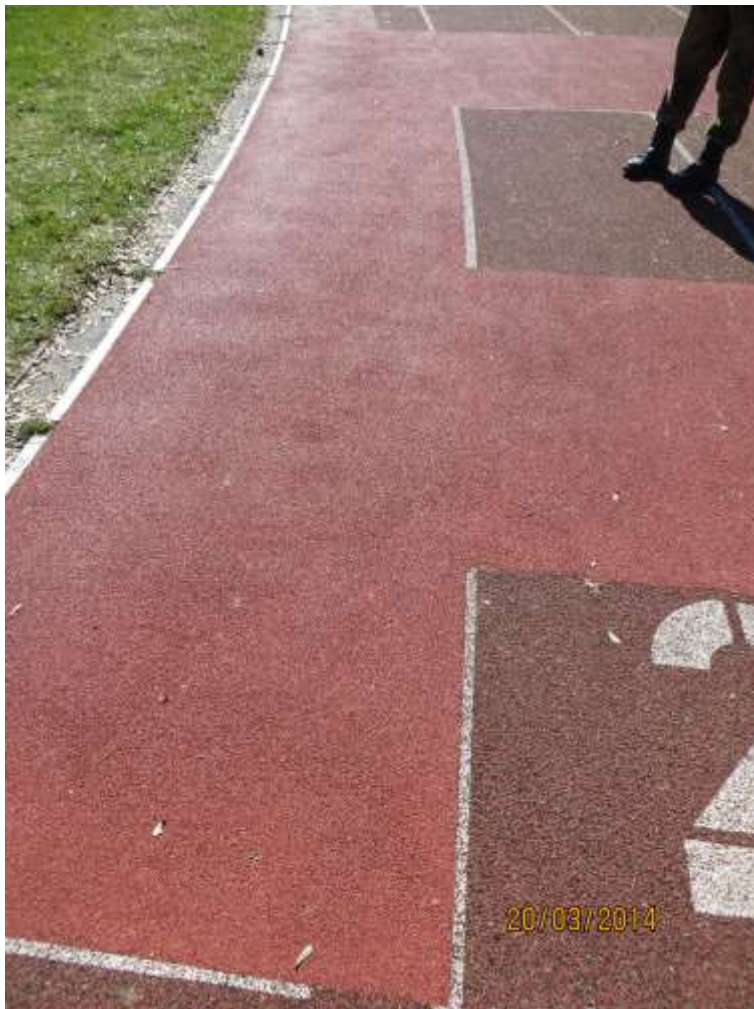
Bruchstellen

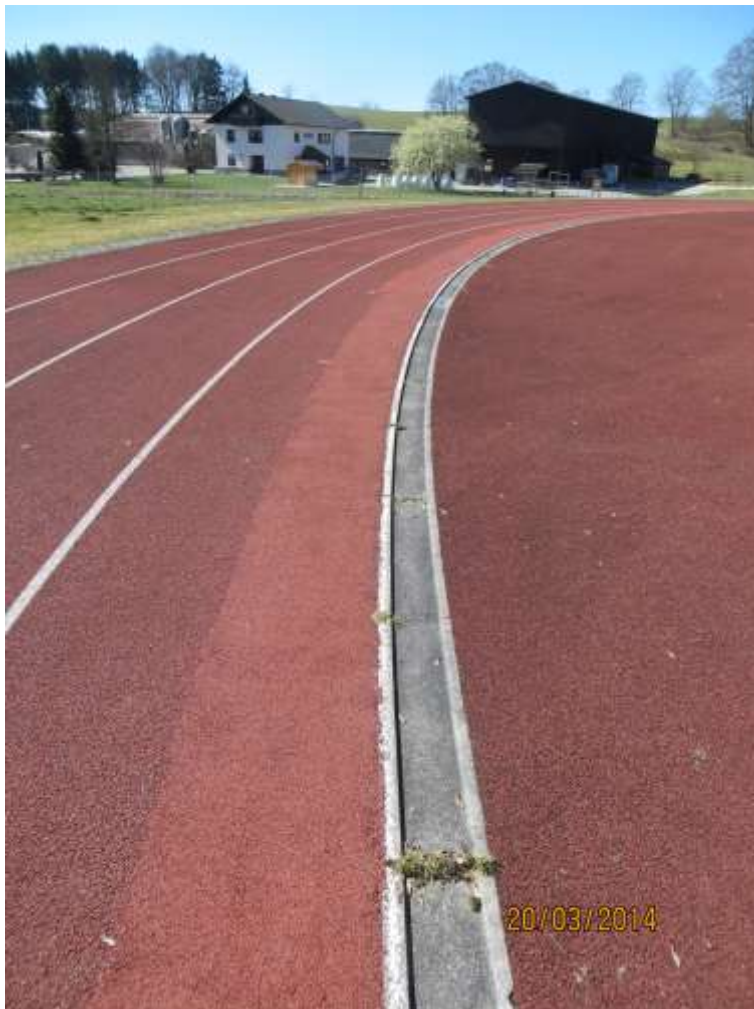
Reparaturstellen

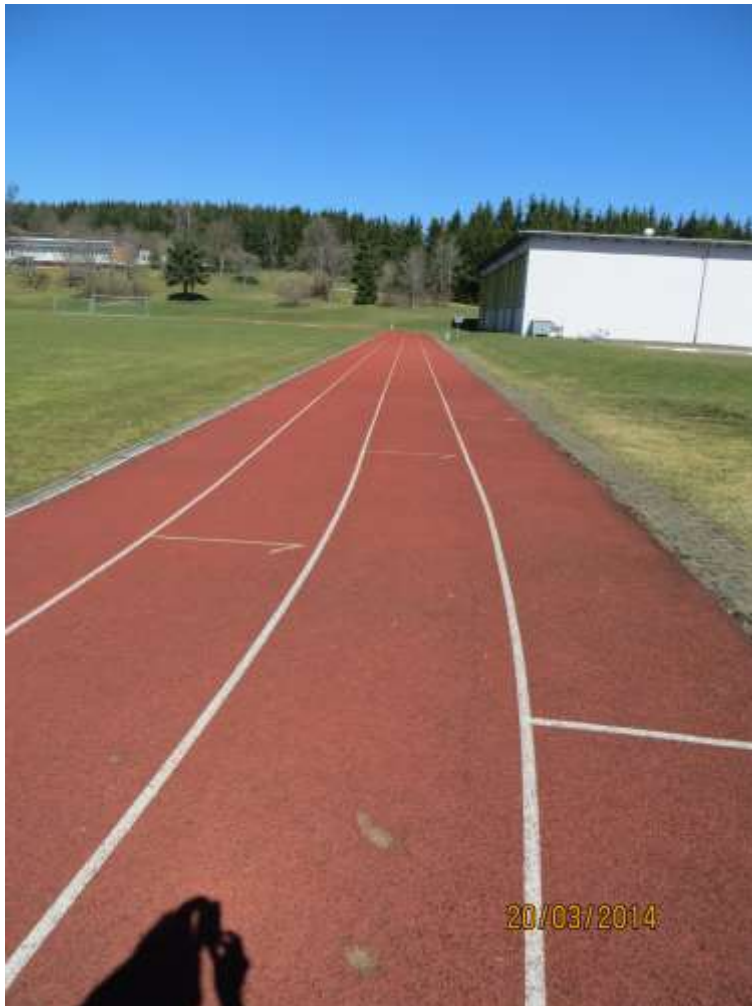
Reparaturstellen
