Projekt-Nr.	Ausfertigungs-Nr.	Datum
2100913 (1)	5	31.01.2011

**Liegenschaften der Bundeswehr, 72469 Meßstetten
Erfassung von kontaminationsverdächtigen Flächen (KVF)
im Rahmen der Phase I**

Zollernalbkaserne Meßstetten

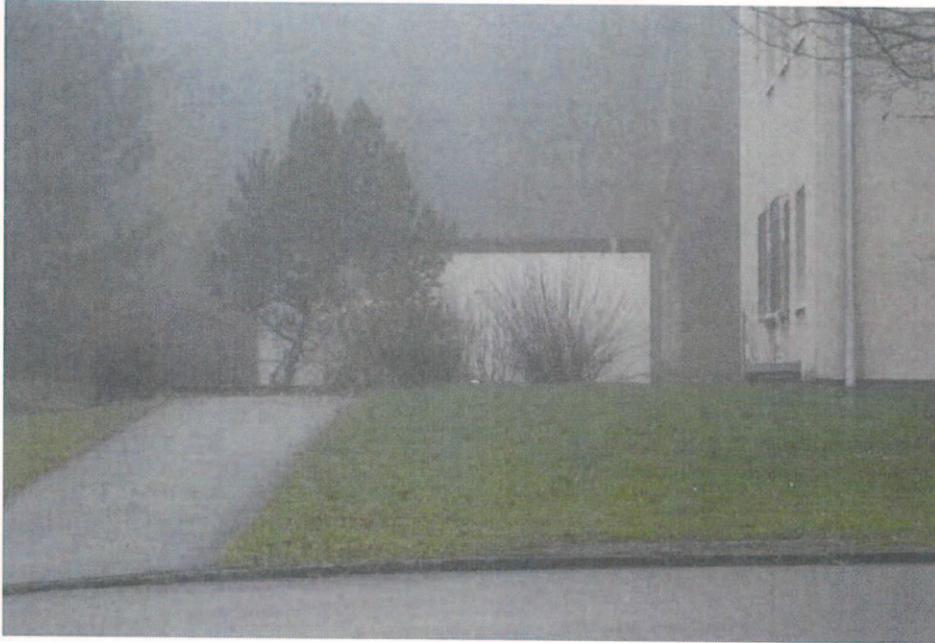
Neben Gebäude 5a/b (Kompaniegebäude) besteht seit ca. 25 Jahren ein Transformator [8]. Dieser ist in einem ca. 10 m² großen Betongebäude untergebracht (vgl. Anlage 2, Foto 1). Das Trafogebäude ist noch in Betrieb. Bei der durchgeführten Ortsbegehung wurden keine optischen Hinweise auf nutzungsbedingte Untergrundverunreinigungen vorgefunden. Hinweise auf relevante Unfälle bestehen laut Kenntnisträgerinformationen nicht.

Für die Trafostation ergeben sich entsprechend den Erkenntnissen der Ortsbegehung (Zustand der Trafostation, versiegelter Fußboden) und den Kenntnisträgeraussagen (keine Unfälle oder Schäden etc.) keine Hinweise auf eine Untergrundverunreinigung durch trafotypische Schadstoffe (polychlorierte Biphenyle (PCB), Mineralölkohlenwasserstoffe (MKW)).

Foto 1: KVF Nr. 1 Trafostation (Geb. 5a), Ansicht von Osten

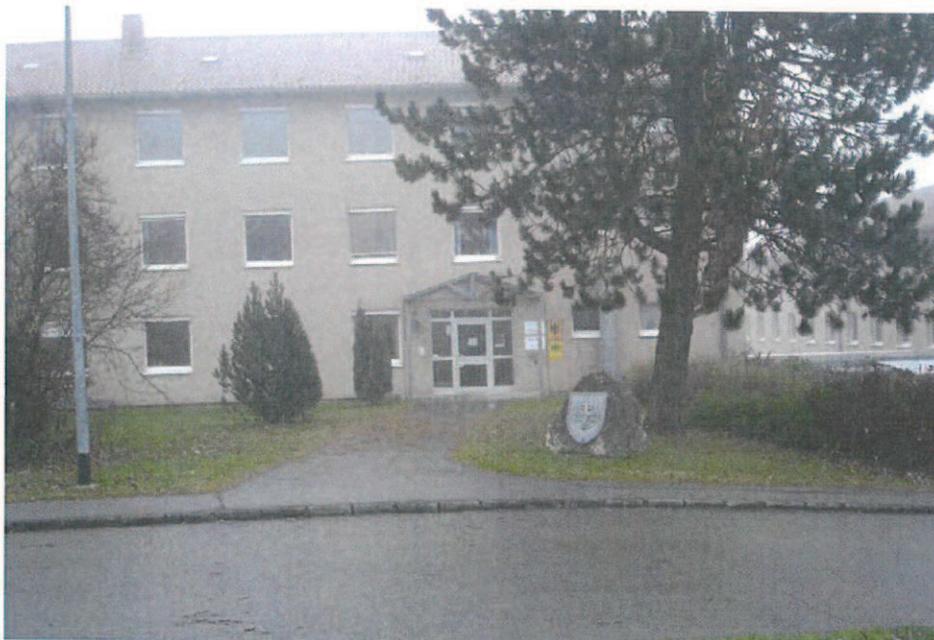
In Gebäude 6a/6b wurde 1965 ein oberirdischer, einwandiger 7 m³-Dieseltank in einer Betonwanne eingebaut. Der Tank diente zum Betrieb eines Notstromaggregats. Der Tank wurde 1990 ordnungsgemäß stillgelegt (vgl. Anlage 1.2). Auf einen Ausbau des Tanks wurde verzichtet, da sich der Tank in einer Stahlbetonwanne befindet und zwischen Tank und Betonwand nach Einschätzung des Landratsamts Zollernalbkreis keine Bodenverunreinigungen festgestellt werden konnten [9].

Entsprechend obigen Sachverhalten ergeben sich keine Hinweise auf Untergrundverunreinigungen durch Mineralöle (Schadstoffe insbes. Mineralölkohlenwasserstoffe (MKW) und aromatische Kohlenwasserstoffe (BTEX)).

Foto 2: KVF Nr. 2 Stabsgebäude (Geb. 6b), Ansicht von Westen

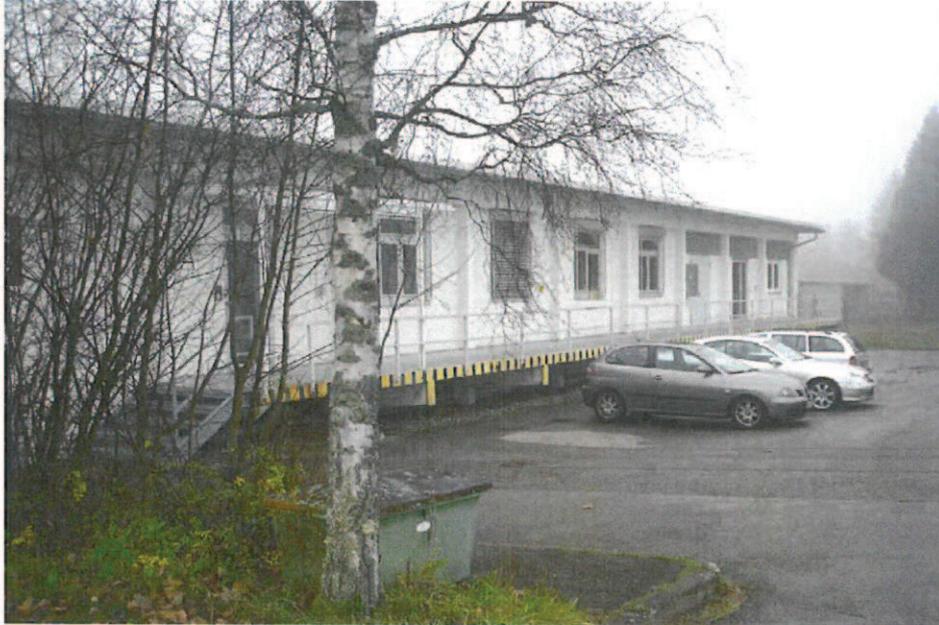
In Gebäude 19 war eine Fernmelde-Werkstatt untergebracht (vgl. u. a. Tabellenauszug aus Haushaltsplan 1989, Anlage 1.2). Im Jahr 1991 wurde im Rahmen der Brandverhütungsschau bemängelt, dass Lösungsmittel zur Geräteentfettung nicht in einer Auffangwanne gelagert werden (vgl. [13] bzw. Anlage 1.2). Das Werkstattgebäude ist heute noch in Betrieb (vgl. Anlage 2, Foto 3). Es handelt sich um ein unterkellertes Gebäude.

Die dokumentierte Lagerung von Lösemittel betraf auch das Kellergeschoss. Zusätzlich erfolgte hier, zumindest zeitweise, eine nicht sachgemäße Lagerung. Somit bestehen Hinweise auf mögliche Untergrundverunreinigungen durch Lösemittel bzw. insbesondere durch leichtflüchtige Halogenkohlenwasserstoffe (LHKW).

Foto 3: KVF Nr. 3 (Geb. 19 – Kammergebäude, Ansicht von Nordwesten)

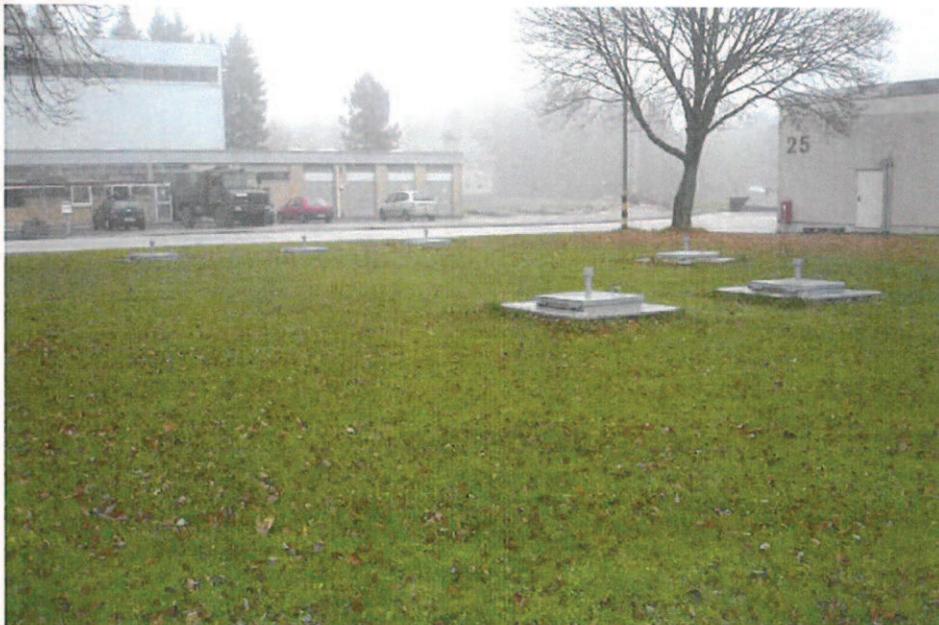
In Gebäude 21 ist seit Erbauung der Zollernalbkaserne die Heizzentrale untergebracht [14]. Im Jahr 1962 wurden am östlichen Ende des Baus zwei Heizöltanks von je 80 m³ eingebaut. Zudem wurde nach Kenntnisträger-Informationen teilweise mit Kohle geheizt [3]. Vermutlich Mitte der siebziger Jahre erfolgte der Einbau von drei zusätzlichen doppelwandigen Heizölbehältern (zwei 100 m³-Behälter und ein 50 m³-Behälter, vgl. Anlage 1.2 und Anlage 2, Fotos 4 - 6).

Insgesamt ist festzustellen, dass sich die Heizzentrale in einem ordnungsgemäßen Zustand befindet. Angesichts der sehr großen eingesetzten Stoffmengen (vgl. Tankgrößen) können Untergrundverunreinigungen insbesondere durch Mineralölkohlenwasserstoffe (MKW) und aromatische Kohlenwasserstoffe (BTEX) oder polyzyklische aromatische Kohlenwasserstoffe (PAK) jedoch nicht ausgeschlossen werden.

Foto 4: KVF Nr. 4 (Geb. 21 – Heizhaus, Belüftung 2 x 100 m³ und 50 m³ Tanks, Ansicht von Südwesten, im Hintergrund Geb. 21 und 2 x 80 m³ Tanks)

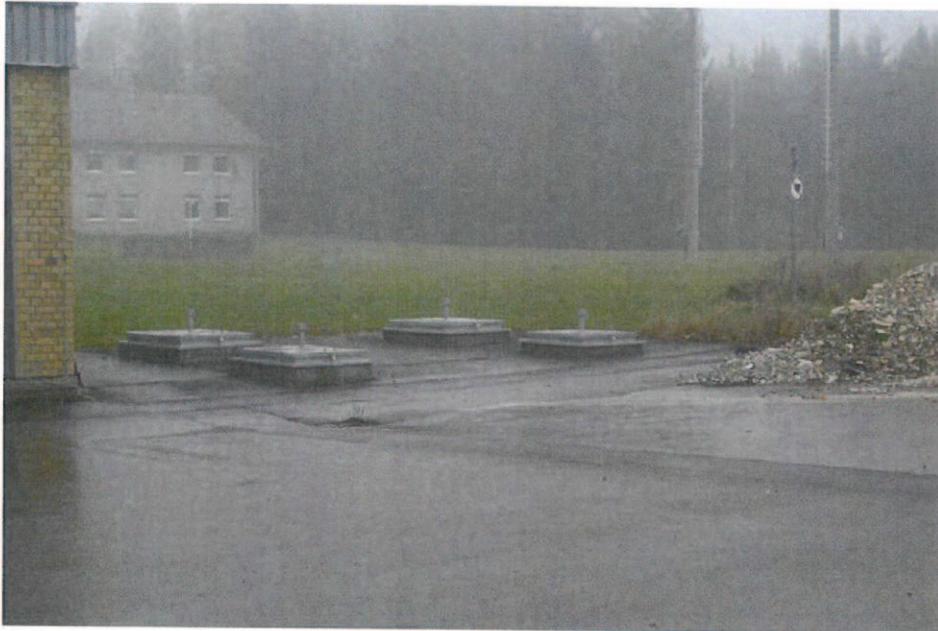
Foto 5: KVF Nr. 4 (Geb. 21 – Heizhaus, Belüftung 2 x 80 m³ Tanks, Ansicht von Südwesten)

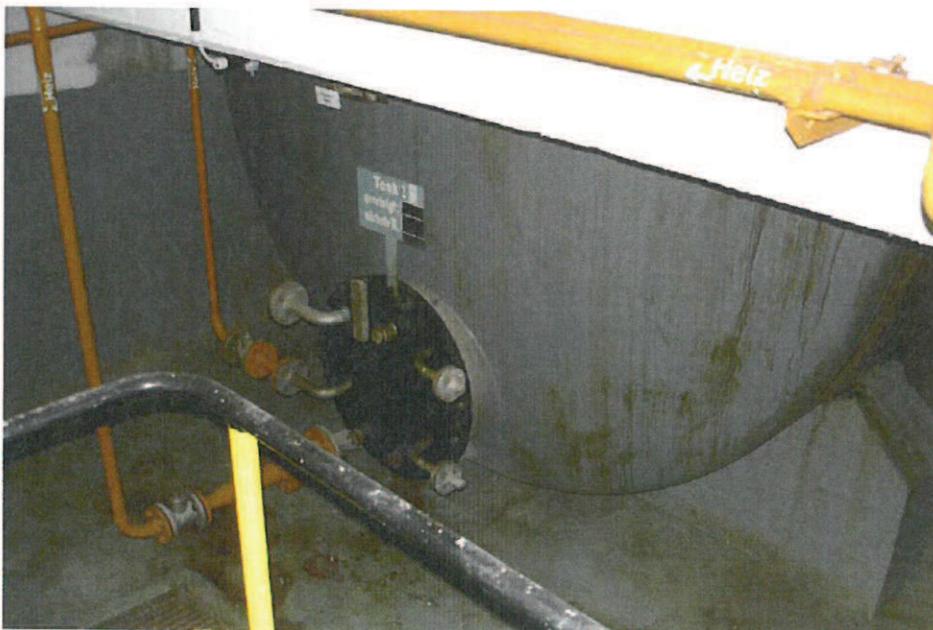
Die Heizzentrale wird heute noch betrieben. Das Gebäude verfügt über flüssigkeitsdichte Betonböden. Im Innenbereich der Heizzentrale ergaben sich im Rahmen der Ortsbegehung keine Hinweise auf relevante Verunreinigungen der Bausubstanz oder des Untergrunds. Die Domschächte der verschiedenen Erdtanks im Außenbereich der Heizzentrale sind heute noch zu erkennen. Informationen über Betankungsschäden oder Havarien liegen nicht vor.

Foto 6: KVF Nr. 4 (Geb. 21 – Heizhaus, 2 x 80 m³ Tanks, Innenansicht)

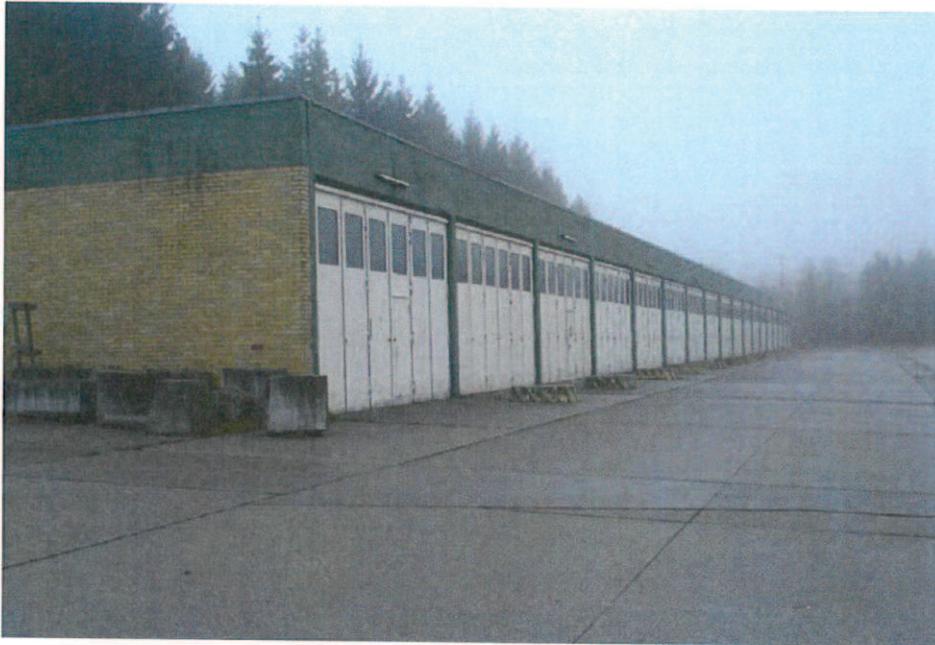
Seit Bestehen der Zollernalbkaserne besteht das Gebäude Nr. 23 (vgl. Anlage 2, Foto 7). In dem Gebäude wurden Fahrzeuge untergestellt, zusätzlich wurden Fahrzeugwäschen durchgeführt. Hinweise auf den Einsatz LHKW-haltiger Reinigungsmittel bestehen nicht. Der Bau wurde etwa Mitte der siebziger Jahre um zwei Pflegehallen mit Montagegruben für Privatfahrzeuge der Soldaten erweitert [16]. Außerdem wurde noch eine Flak-Abstellhalle zur Pflege und eingeschränkter Wartung von Fahrzeugen erstellt.

Die Waschhalle/Kfz-Halle besteht heute noch und wird i. W. zum Abstellen von Fahrzeugen genutzt. Optisch waren im Rahmen der Ortsbegehung keine relevanten Verunreinigungen des bestehenden Betonbodens festzustellen. Die Nutzung als Werkstatt war eingeschränkt und vornehmlich privat. Insgesamt ist daher nicht mit relevanten Untergrundverunreinigungen durch Mineralölkohlenwasserstoffen (MKW) oder aromatischen Kohlenwasserstoffen (BTEX) zu rechnen.

Foto 7: KVF Nr. 5 (Geb. 23 – Waschhalle, Ansicht von Osten)

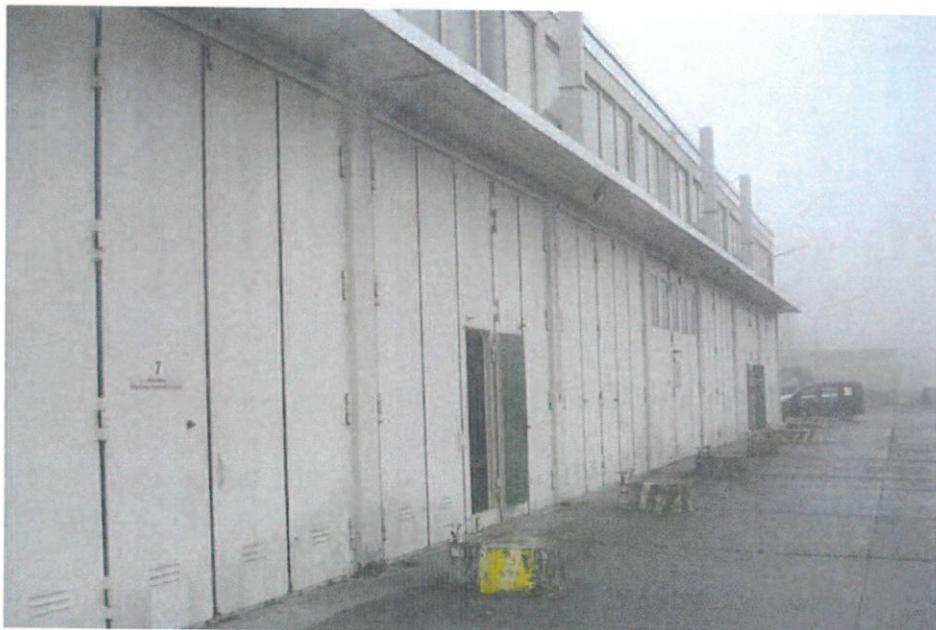
Das Gebäude Nr. 24 wird noch heute als Kfz-Werkstatt genutzt. Das Öllager und der Batterieladerraum werden nicht mehr oder allenfalls untergeordnet genutzt. Augenscheinliche Verunreinigungen des massiven Betonbodens konnten bei der Ortsbegehung nicht festgestellt werden. Der Betonboden verfügt über einen Schutzanstrich und weist optisch keine Rissbildung auf.

Von relevanten Untergrundverunreinigungen im Bereich der Werksatt durch Mineralöle (MKW) oder aromatische Kohlenwasserstoffe (BTEX) ist daher nicht auszugehen. Hinweise auf Leckagen des Altöltanks bestehen nach Kenntnisträger-Informationen [1, 2] ebenfalls nicht. Daher ist auch für diesen Bereich nicht von entsprechenden Verunreinigungen auszugehen.

Foto 8: KVF Nr. 6 (Geb. 24 – Werkstatt, Ansicht von Osten)

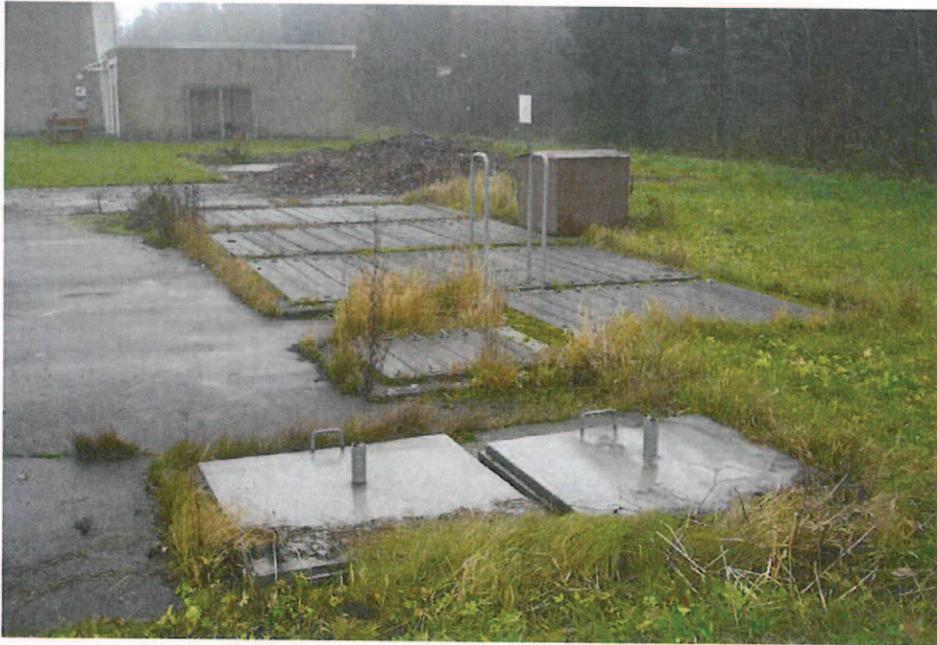
Zwischen Bauwerk 23 und Bauwerk 24 befindet sich ein Großbenzinabscheider mit Schlammfang, aber ohne Koaleszenzteil, an den die ca. 15 000 m² große, befestigte Freifläche des technischen Bereichs der Zollernalbkaserne angeschlossen ist. Der Abscheider wurde sowohl vom ehemaligen Wasserwirtschaftsamt Reutlingen (Bericht 05.12.1994) als auch vom staatlichen Hochbauamt Tübingen (Abscheiderkonzept 14.04.1997) als zu groß bewertet [18]. Außerdem wies das ehem. WWA Reutlingen auf mögliche defekte des Benzinabscheiders hin.

Der Großbenzinabscheider ist heute noch existent. Informationen zu dem oben erwähnten Defekt konnten im Rahmen der Personenbefragungen nicht gewonnen werden.

Foto 9: KVF Nr. 7 Großbenzinabscheider

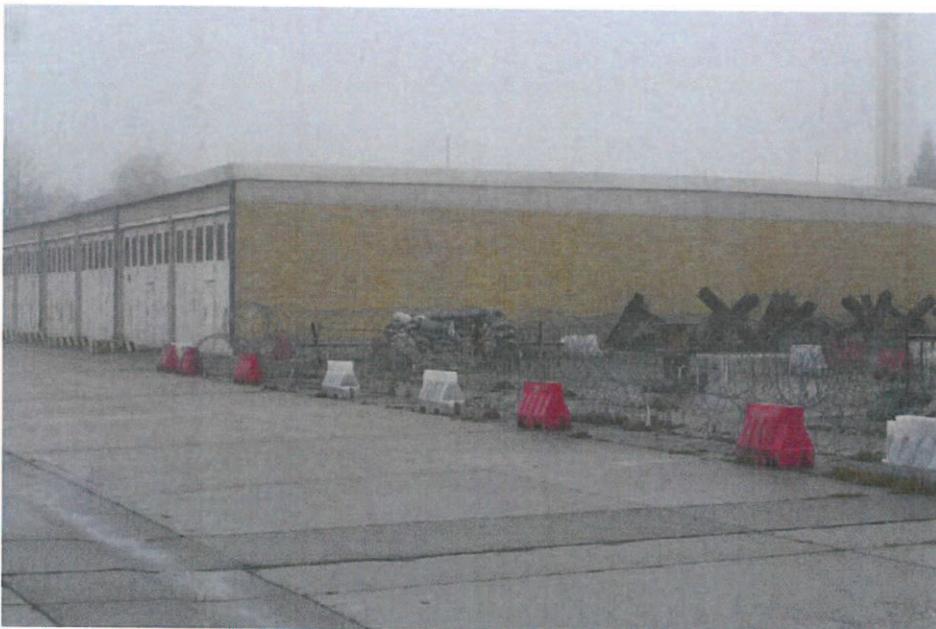
Die Halle ist nach wie vor in Betrieb, wie bei der Ortsbegehung festgestellt wurde (Anlage 2, Foto 10). Im Rahmen der Begehung konnten keine optischen Hinweise auf Kontaminationen gefunden werden. Aufgrund der Nutzung, vor allem als Abstellbereich, ist für Halle 25 nicht von einer relevanten Untergrundverunreinigung durch Mineralölkohlenwasserstoffe (MKW) und aromatische Kohlenwasserstoffe (BTEX) auszugehen.

Foto 10: KVF Nr. 7 Abstellhalle (Geb. 25), Ansicht von Osten

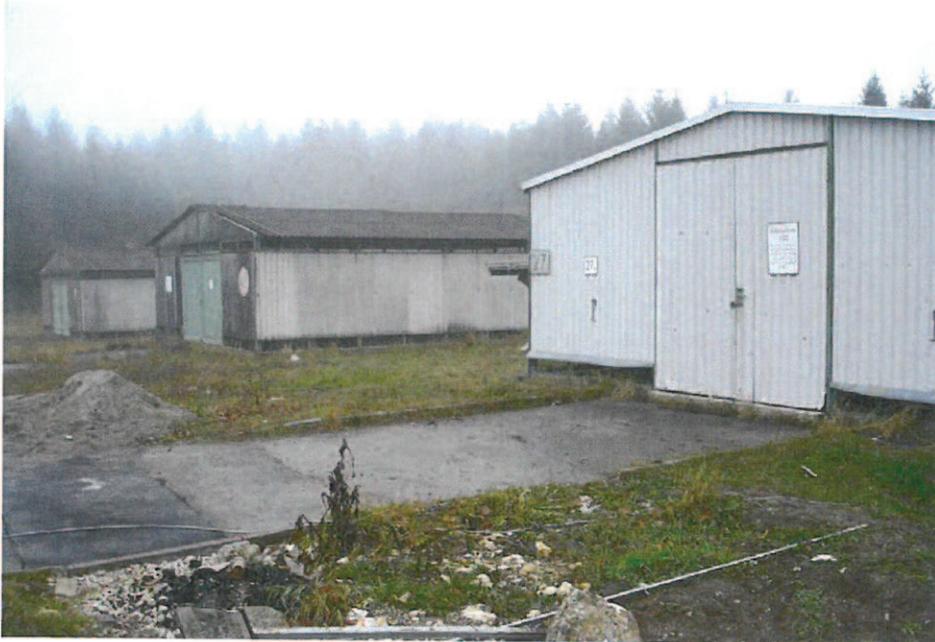
Bereits seit Anfang der Kaserne bestehen in ihrem östlichen Teil zwei als Wellblechhütten ausgebildete Kanisterlager, die Ende der sechziger Jahre um zwei weitere Hütten erweitert wurden (Anlage 2, Foto 11). Die südlichste Hütte wurde im Zuge eines im Jahre 2010 durchgeführten Gebäudeneubaus abgerissen.

Foto 11: KVF Nr. 8 Kanisterlager (Geb. 27), Ansicht von Südwesten

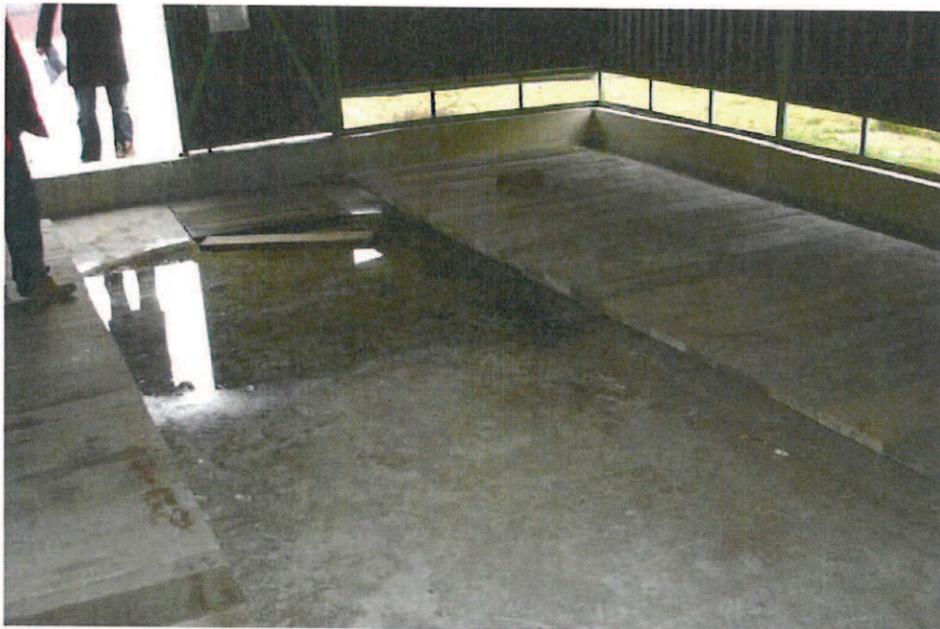
Der Betonboden der Hütten ist jeweils als dichte Wanne konstruiert, in dem die Kanister auf Holzpaletten stehen (Anlage 2, Foto 12). Die maximale Lagerkapazität wird mit 25 000 Liter angegeben [20]. Die Wannen entwässern in abflusslose Sammelgruben, der Anschluss an einen Abscheider erfolgte nach Kenntnisträgeraussage nicht [1, 2] (Anlage 2, Foto 13). In den Hütten wurden neben Benzinkanistern unter anderem auch Kriech- und Schmieröle gelagert (Anlage 2, Foto 14). Die Gebäude werden laut Informationen eines Kenntnisträgers seit einigen Jahren nicht mehr genutzt [1].

Foto 12: KVF Nr. 8 (Geb. 27 – Kanisterlager, Innenansicht)

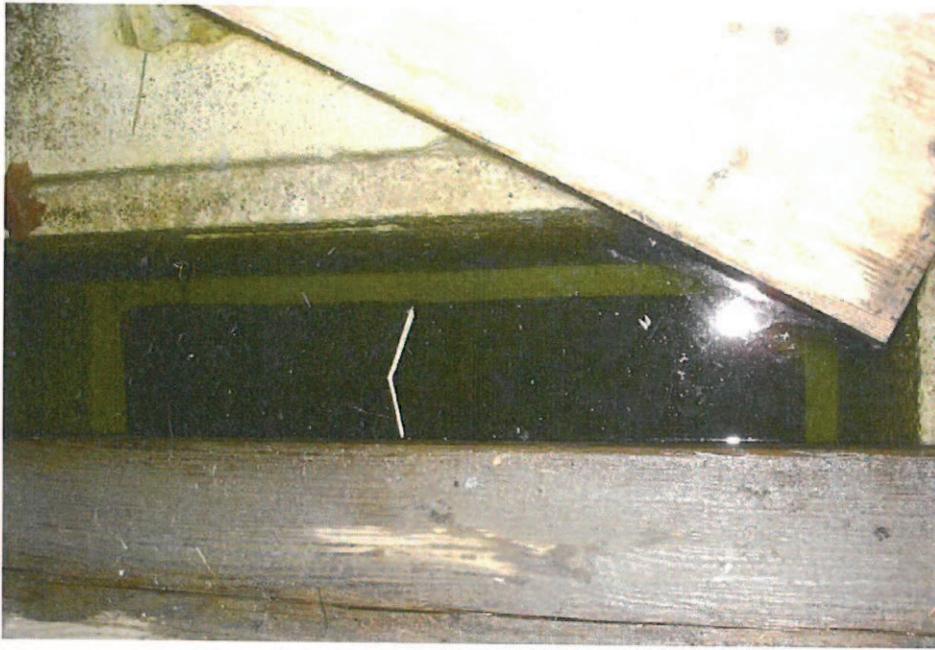
Foto 13: KVF Nr. 8 (Geb. 27 – Kanisterlager, Blick in abflusslose Sammelgrube)

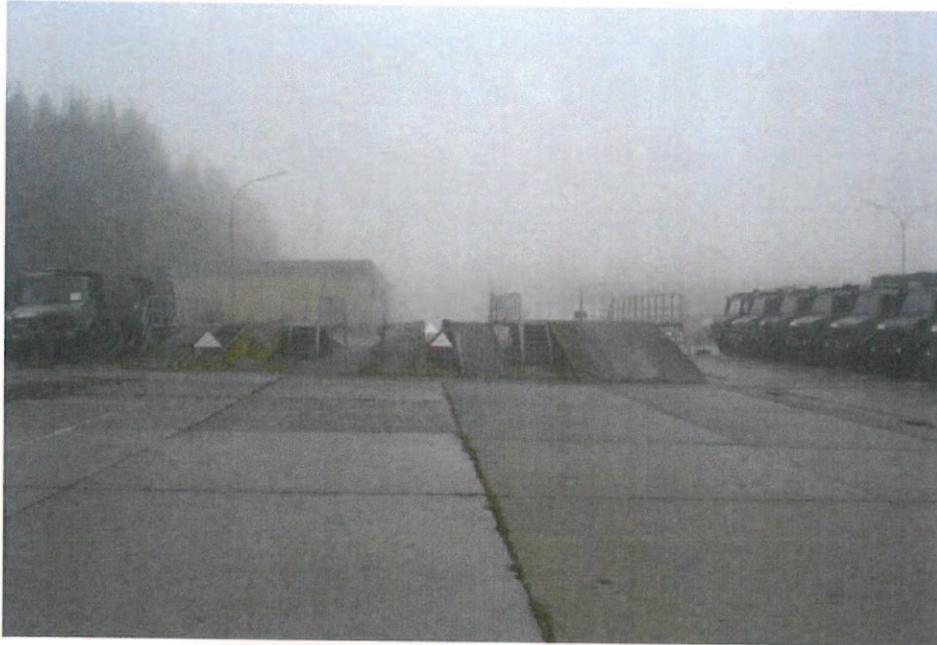
Bei der Ortsbegehung ergaben sich zwar keine optischen Hinweise auf relevante Verunreinigungen des Betons. Allerdings weist der Beton im Bereich der Rampen zahlreiche Risse, Fugen bzw. andere unversiegelte Bereiche auf. Insofern kann nicht durchgängig von einem flüssigkeitsfesten Untergrund ausgegangen werden.

Foto 17: KVF Nr. 11 (Geb. 35-37 – Montagerampen, Ansicht von Osten)

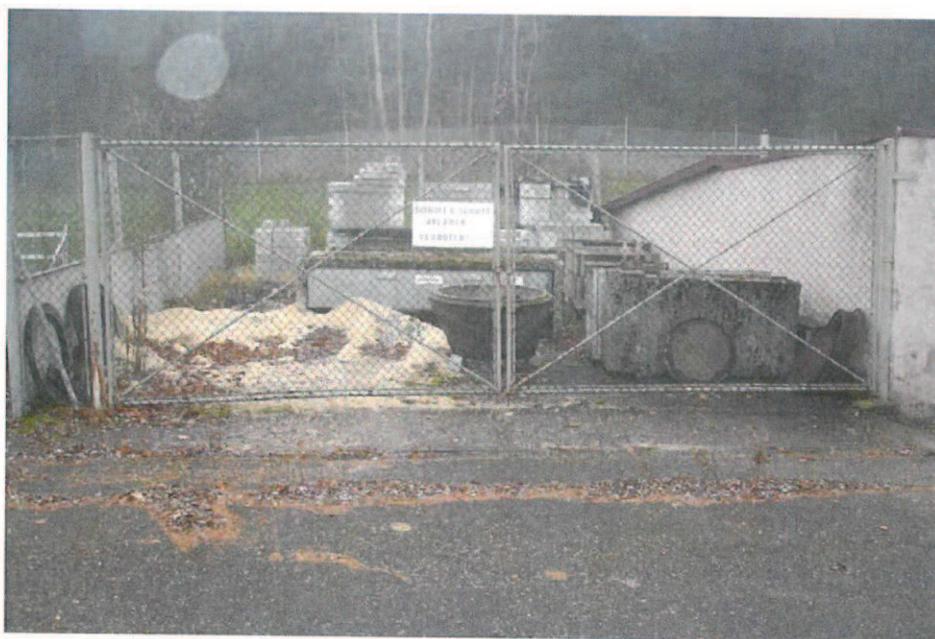
Aus dem Jahr 1987 ist hier ein provisorisches Altstofflager südlich des Gebäudes Nr. 47 am Rande der Liegenschaft aktenkundig. Es wurde damals schon bemängelt, dass es an Flächen und an Schutzvorkehrungen für die ölhaltigen Abfälle fehle [23]. Ende der achtziger Jahre wurde der Bereich als Sammelplatz für Großgerät (vor allem ausgesondertes) genutzt (vgl. Anlage 2, Foto 23).

Foto 23: KVF Nr. 14 (Geb. 47 – Gärtnerei, Abstellplatz, Ansicht von Osten)

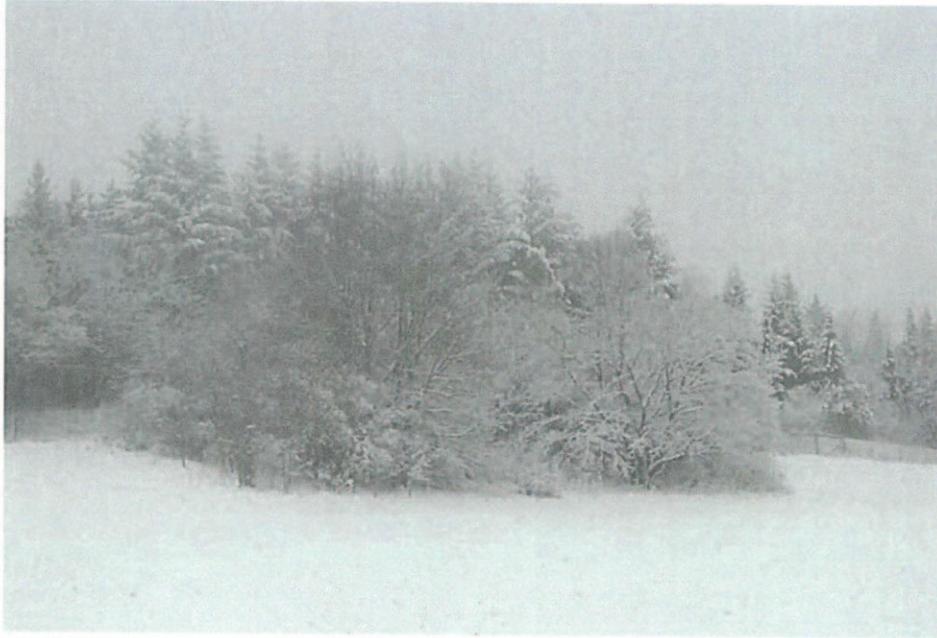
Im Bereich der KVF befindet sich heute ein Feuchtbiotop „Feldgehölz Gewinn Schneckenberg“. Hinweise auf oberflächlich auftretende Ablagerungsbestandteile bestehen zwar nicht. Angesichts der Lage möglicher Schlackeablagerungen im Bereich eines Feuchtbiotops (unbekannte Wasserläufigkeiten) bzw. in der Wasserschutzzone II ist u. E. jedoch eine Untergrunduntersuchung insbesondere auf die Schadstoffe polyzyklische aromatische Kohlenwasserstoffe (PAK) und Schwermetalle erforderlich.

Foto 29: KVF Nr. 18 (Schlackeablagerungen, Ansicht von Westen)
