# Bestandserfassung und Bestandsanalyse

**Ausbildungs- und Mehrzweckhalle – Gebäude Nr. 2**  
und

**Sporthalle – Gebäude Nr. 46**  
mit Außenanlagen

**Zollernalbkaserne in 72466 Meßstetten**

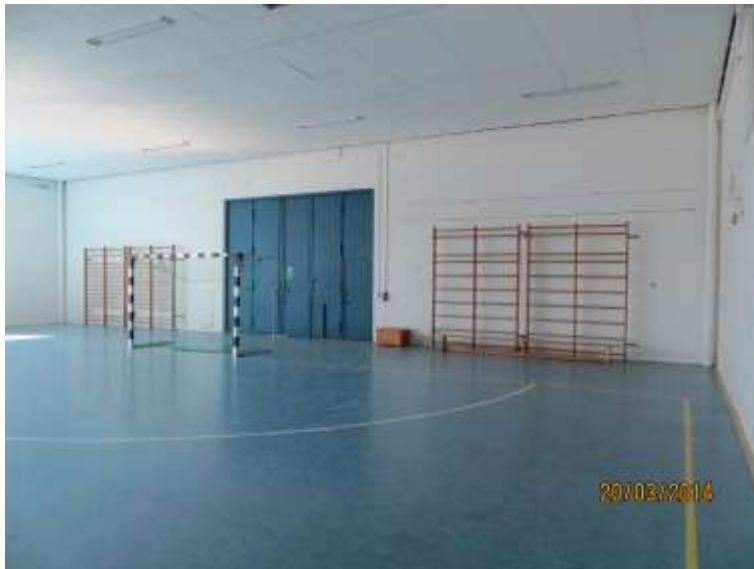
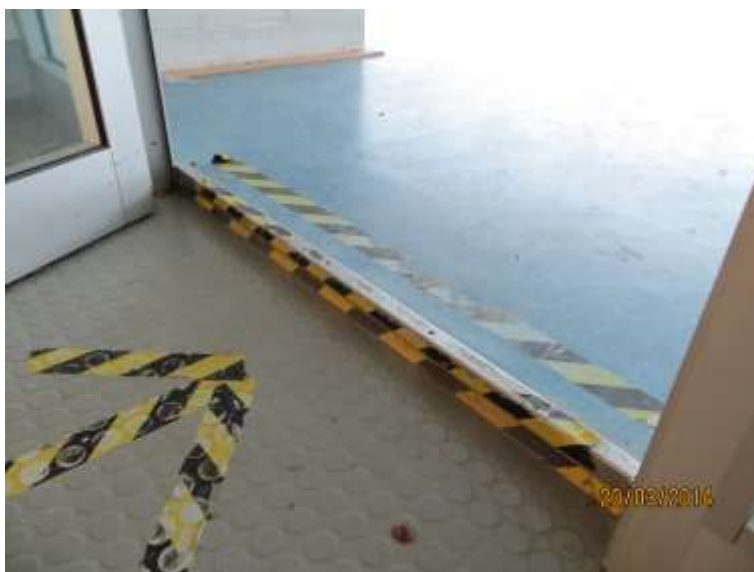
Zugang über Bodenschwelle

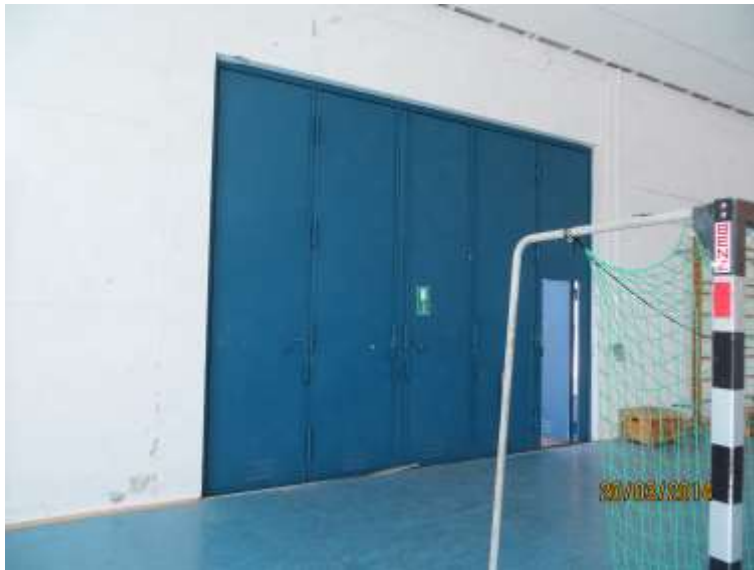
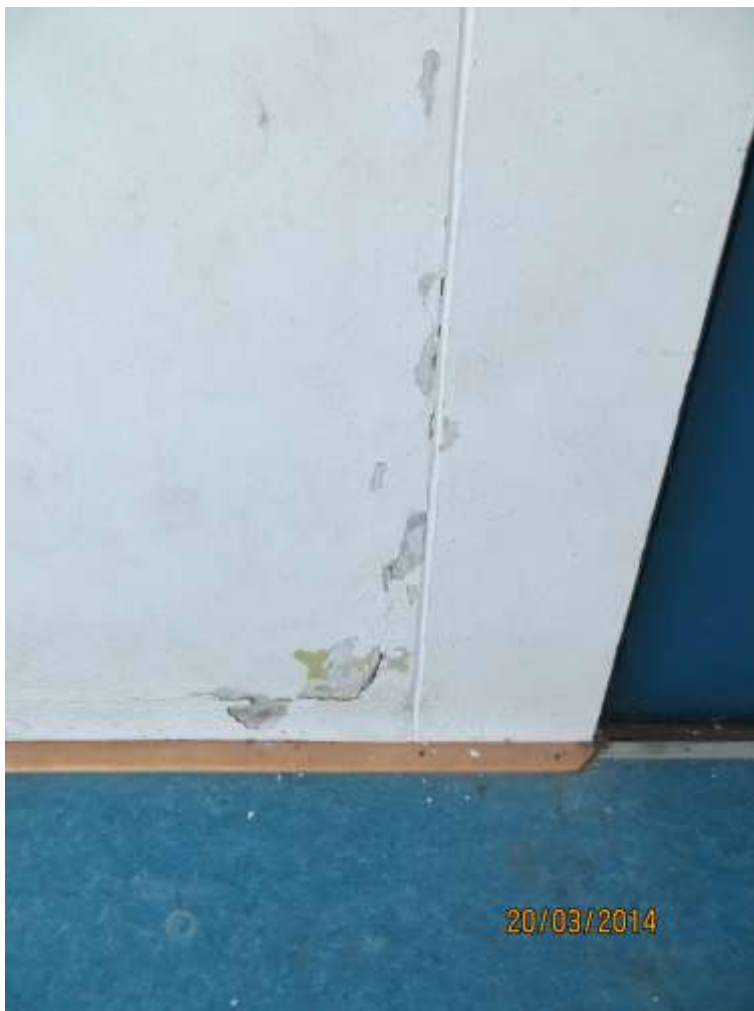
Abplatzungen

**Wände und Oberflächen** weisen Bruchstellen und Abplatzungen auf, die im Sockelbereich teilweise auf Durchfeuchtungen zurückzuführen sind. Die weiteren Oberflächen sind einfach gestrichen. Die Farbflächen lösen sich vielfach vom Untergrund.

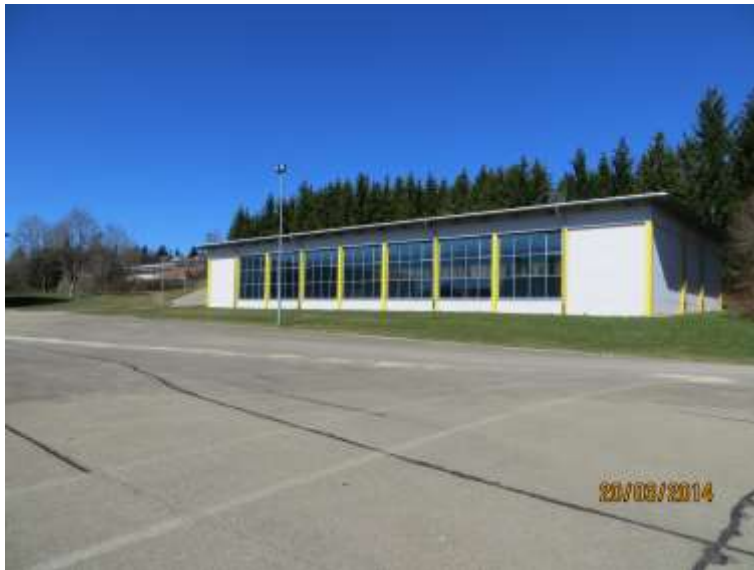
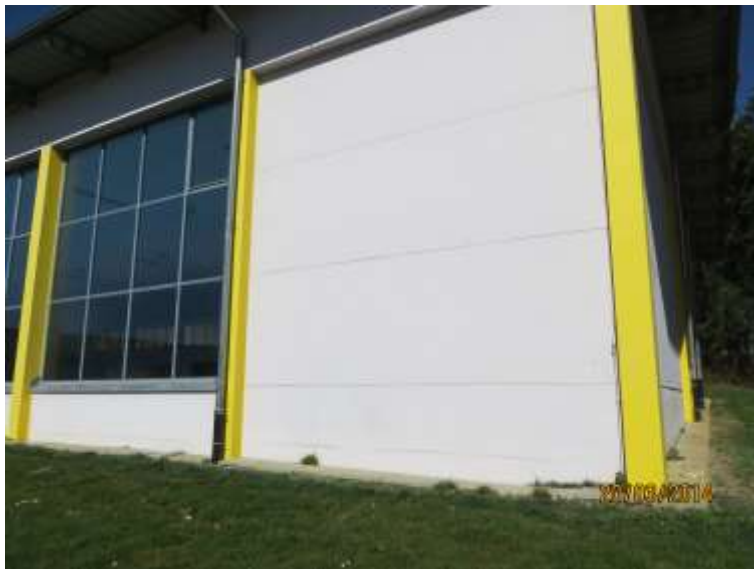
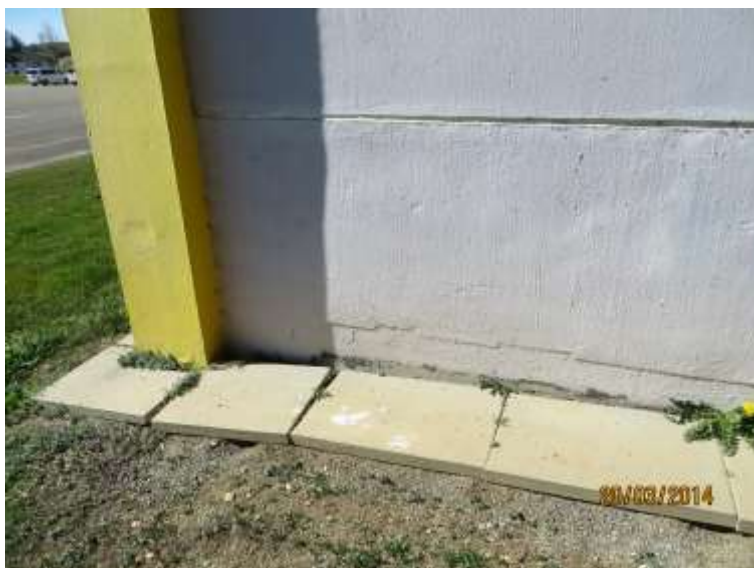
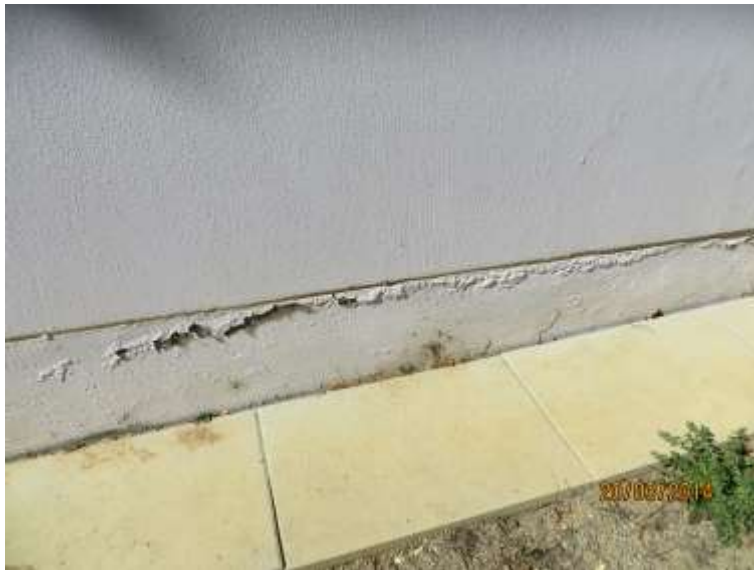
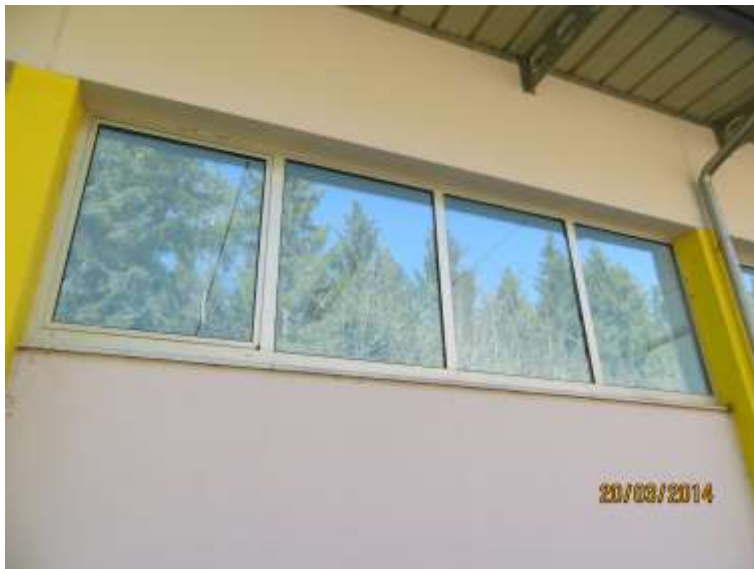
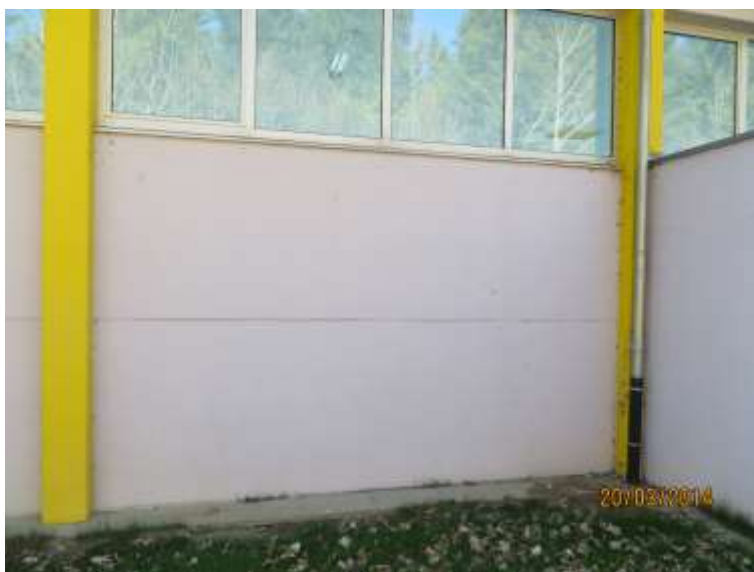
## Aussenfassade

Die **Aussenfassaden** sind teilweise gebrochen und weisen Risse auf. Sie weisen Bruchstellen und Abplatzungen auf diese im Sockelbereich teilweise auf Durchfeuchtungen zurückzuführen sind.

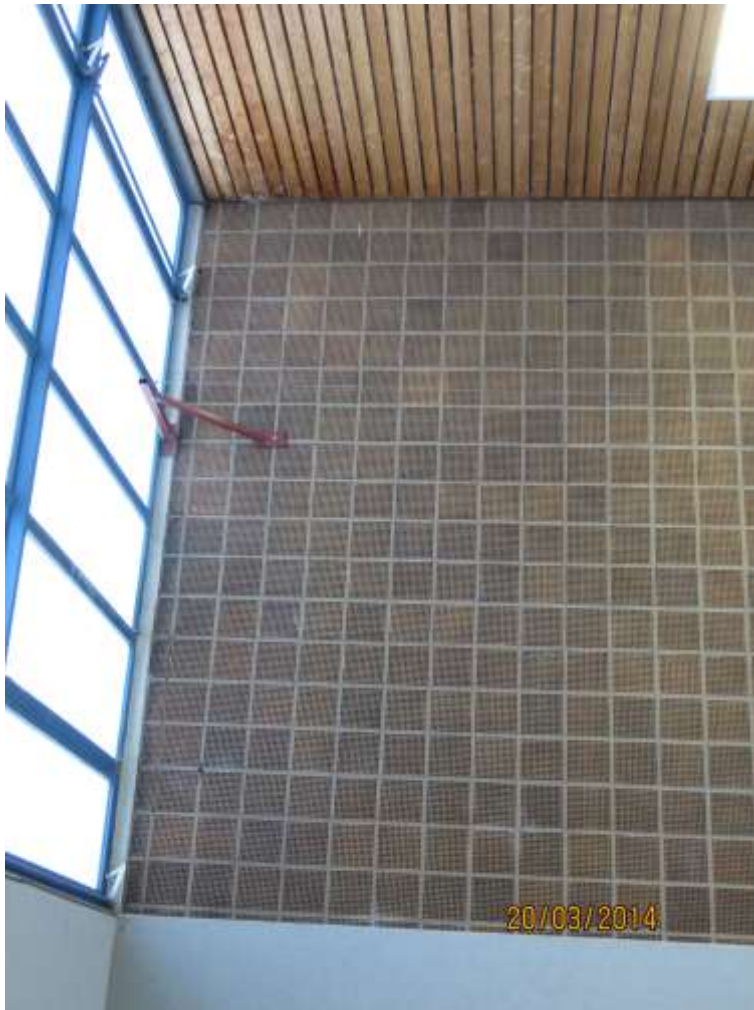
Schallwand

Die Halle ist mit einem umfassenden **Anprallschutz** ausgestattet. Der Anprallschutz ist geschlossen und unbeschädigt. Die Qualität des Anprallschutzes sowie die erforderliche Zulassung für Sportbetriebe ist näher zu prüfen. Prallwände müssen eine Schutzfunktion, Sportfunktion und materialtechnische Eigenschaften aufweisen. Wichtig ist die Erfüllung der Schutzfunktion, das sind Eigenschaften, die die Verletzungsgefahr vermindern sollen. Zu den Sportfunktionen zählen die optimale Anwendung der üblichen Sporttechniken als Übungen in Bezug auf Ballreflexion. Um sicherzustellen, dass die Prallwand den erwarteten Beanspruchungen über eine längere Zeit standhält sind die technischen Eigenschaften erforderlich.

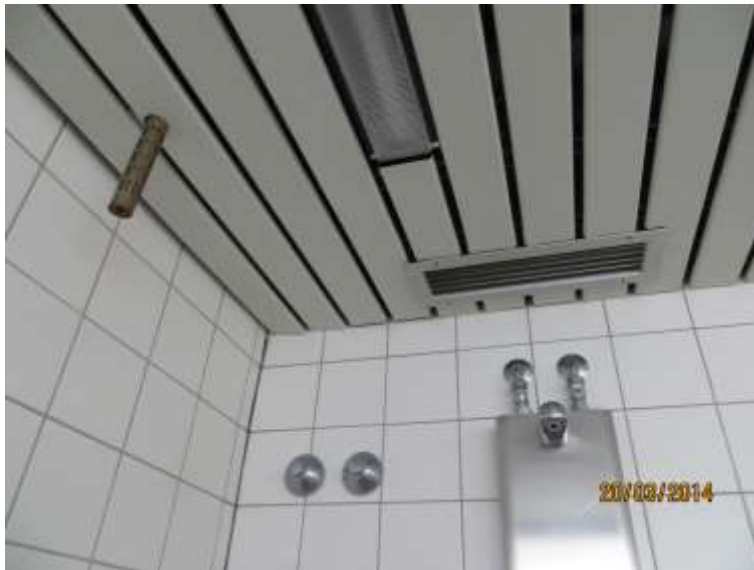
Ang. Decke in Duschen

Die **Decken der Sanitärbereiche** sind als abgehängte Decken mit Metallelementen auf Unterkonstruktion ausgeführt. Die Decken sind geschlossen und unbeschädigt.

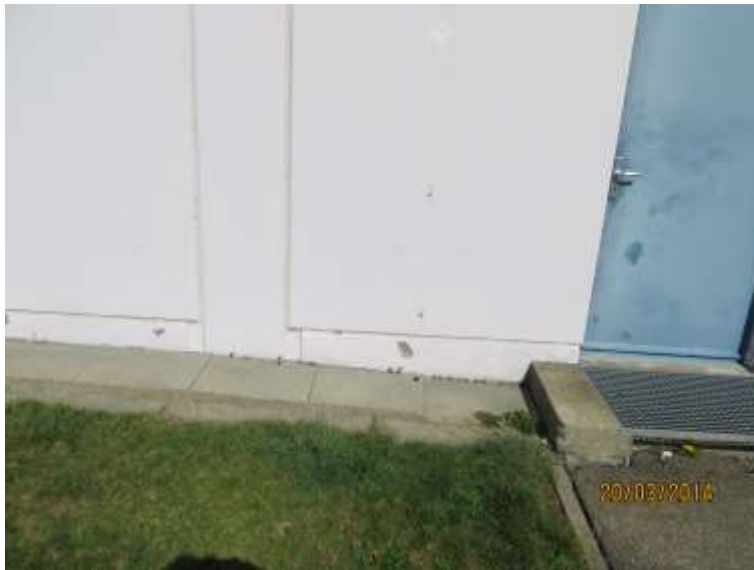
Die **Aussenfassaden** sind in altersbedingt gutem Zustand. In den Sockelbereichen sind Putzanteile teilweise gebrochen. Die Bruchstellen und Abplatzungen im Sockelbereich sind auf Durchfeuchtungen zurückzuführen.

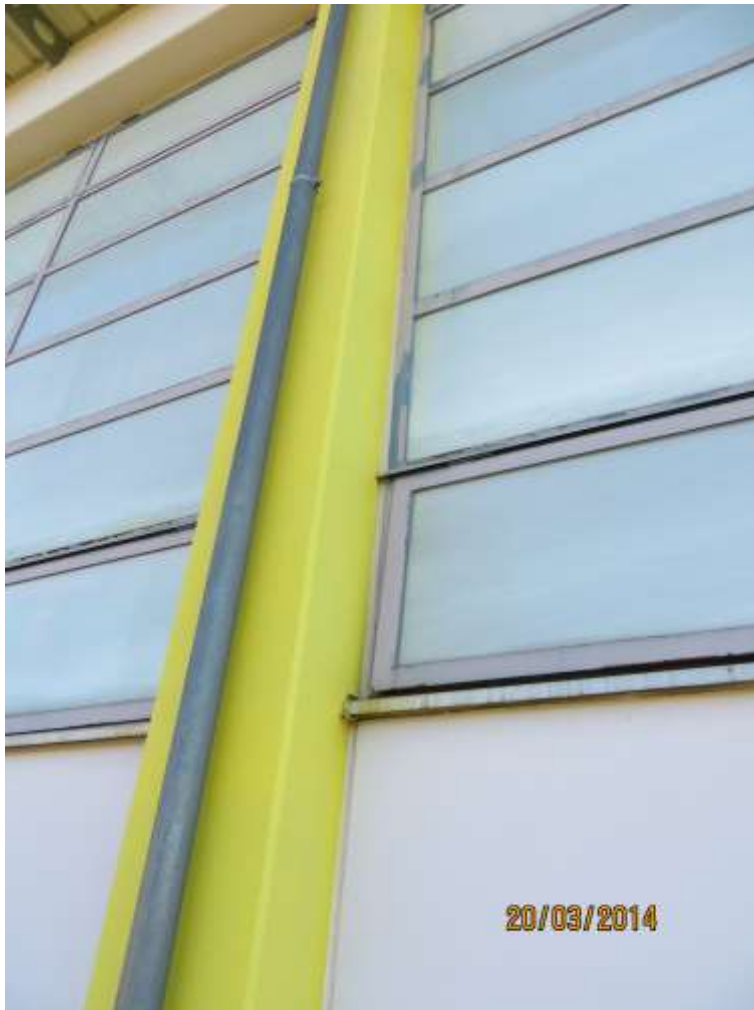
Fassadenfenster

Die **Fenster und Fassaden** bestehen als Stahlrahmenkonstruktion mit Einfachverglasung. Dämmwirkungen besteht nicht. Die Schliessmechanismen sind teilweise defekt.
