Projekt-Nr.	Ausfertigungs-Nr.	Datum
2100913 (1)	5	31.01.2011

**Liegenschaften der Bundeswehr, 72469 Meßstetten
Erfassung von kontaminationsverdächtigen Flächen (KVF)
im Rahmen der Phase I**

Zollernalbkaserne Meßstetten

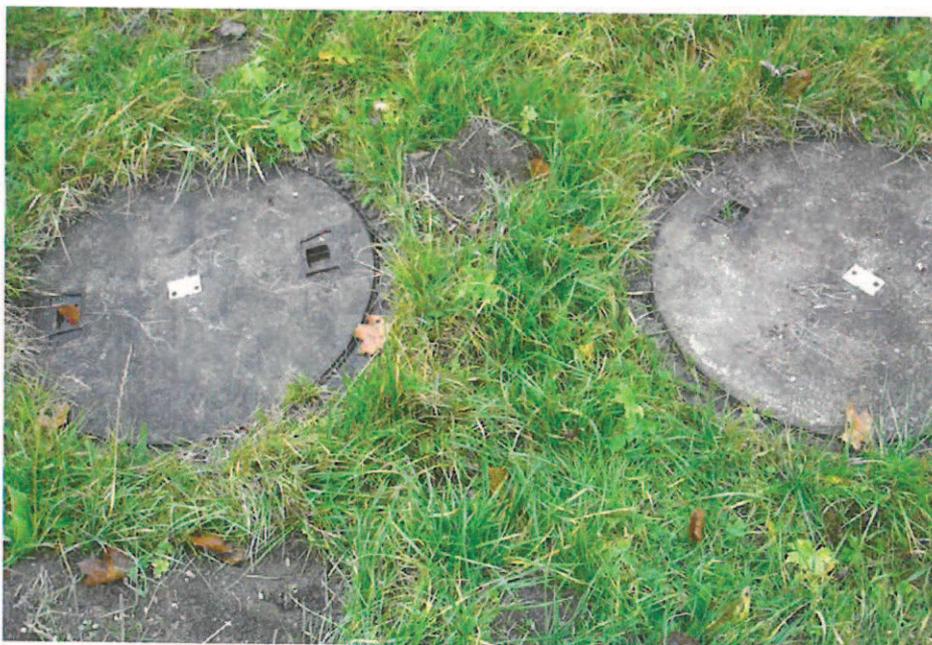
Der 25 m³-Doppeltank wies Anfang der siebziger Jahre in beiden Teilbehältern Schäden am Tankboden auf, weshalb der Einbau einer Tankinnenhülle erbeten wurde. An den Leitungen dieses Tanks wurden 1984 ebenfalls Mängel festgestellt (ohne Leckschutz, nicht selbstsichernd). In diesem Jahr wurde auch ein Leck in der äußeren Hülle des Benzintanks (20 m³) festgestellt und seine Entfernung zusammen mit dem Dieseltank vorgeschlagen [22].

Foto 19: KVF Nr. 12 (Geb. 38 – Tankstelle, Belüftung 20 m³ Tank, Ansicht von Osten)

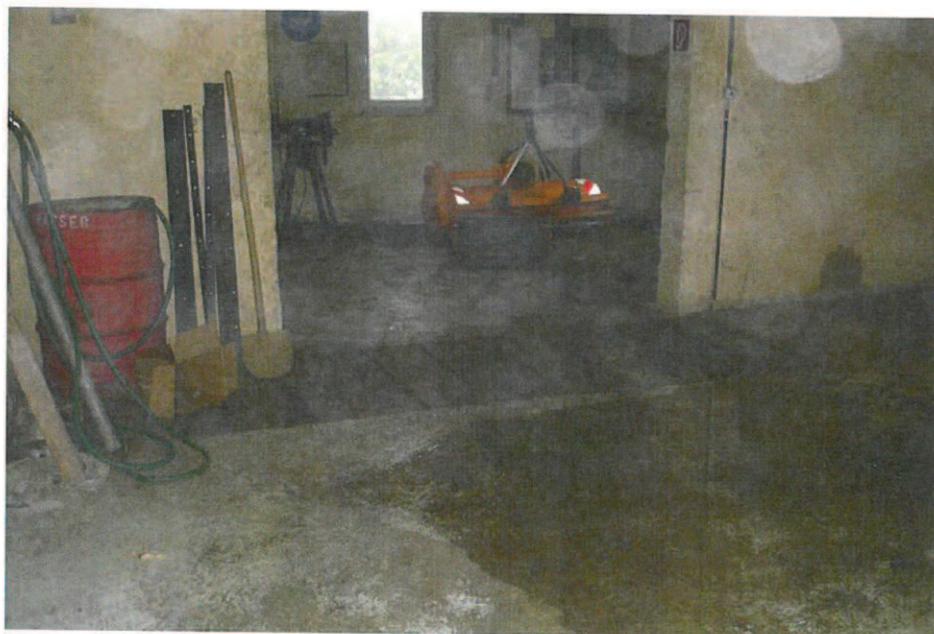
Das Gebäude wurde Ende der sechziger oder Anfang der siebziger Jahre als Kfz-Halle errichtet. Aus einem Bericht von 1989 geht hervor, dass hier eine Betriebsgeräte-Werkstatt untergebracht war, in der auch Motorenölwechsel vorgenommen wurden. Ende der neunziger Jahre wurde die Halle für Kleingeräte genutzt [23]. Bei der Ortsbegehung am 15.11.2010 wurden im östlichen Bereich der Halle Kleingeräte gelagert. Im Innenbereich befindet sich ein Abscheider NG 1,5 ohne Schlammfang (vgl. Anlage 2, Foto 21, 22).

Foto 21: KVF Nr. 14 (Geb. 47 – Gärtnereigebäude, Ansicht von Süden)
